Alte Fuhrhalterei, Kasernenstrasse 6, Chur

Zustandsanalyse 2018

Kostenschätzung für Erhaltungsmassnahmen
(Stand Januar 2018)

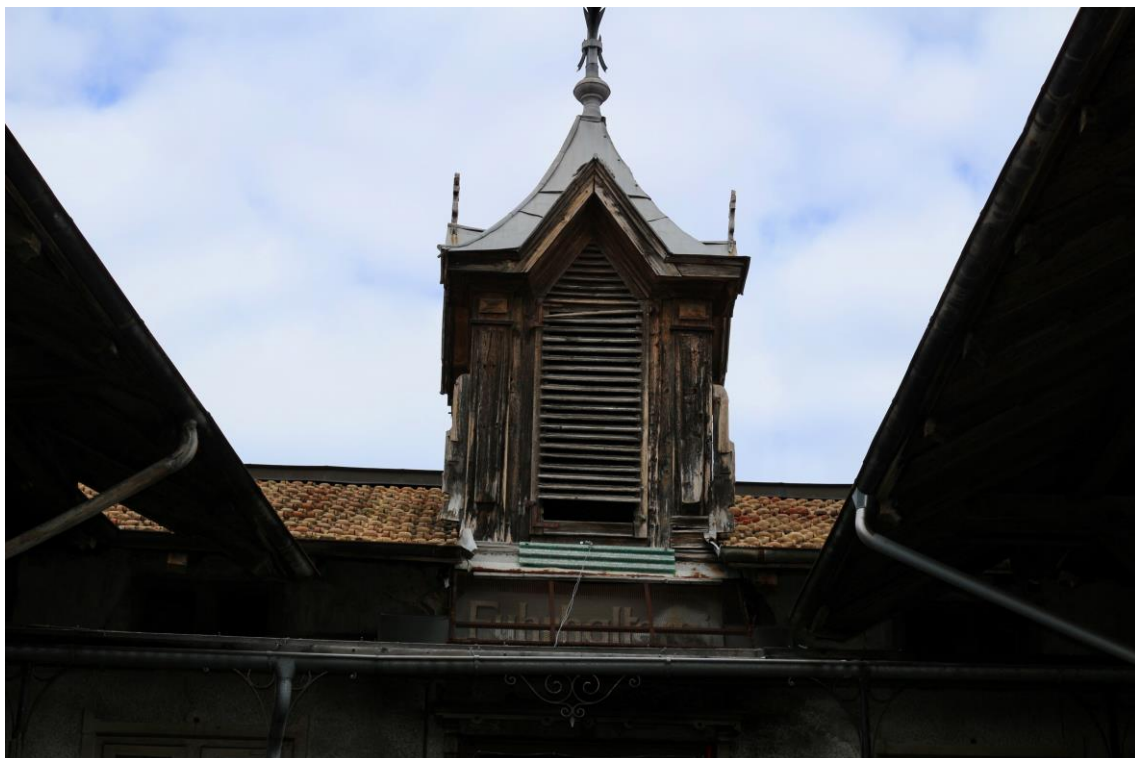
Abb. 2: Turmkonstruktion

Auffällig ist ein turmähnlicher Holzaufbau auf der Stirnseite des Wohngebäudes (Abb. 2: Turmkonstruktion). Er diente wohl als Vogelverschlag.

Problematisch ist die Situation um die turmähnliche Holzkonstruktion.

Die Anschlussbleche scheinen sehr verdreckt zu sein, was viel Wasser ins Haus geleitet und den Schaden am Türsturz der Wohneinheit verursacht hat.

Die Tragfähigkeit der Konstruktion kann ohne genaue Prüfung mit Demontage einiger Teile nicht abschliessend beurteilt werden, weshalb sie heute als kritisch einzustufen ist. Vermutlich sind einige Teile zu ersetzen und zu verstärken.

Weiter wurde das Holz des Turmaufbaus an sich durch Witterungseinflüsse stark beschädigt. Es sind morsche Bretter und abgebrochene Holzteile erkennbar.

Im Bereich des hölzernen Trumaufbaus ist mit grösseren Reparaturarbeiten zu rechnen, deren Ausmass ohne Demontagen nicht abzuschätzen sind. Der Turm an sich sollte verstärkt und so ein Zusammenbruch verhindert werden.

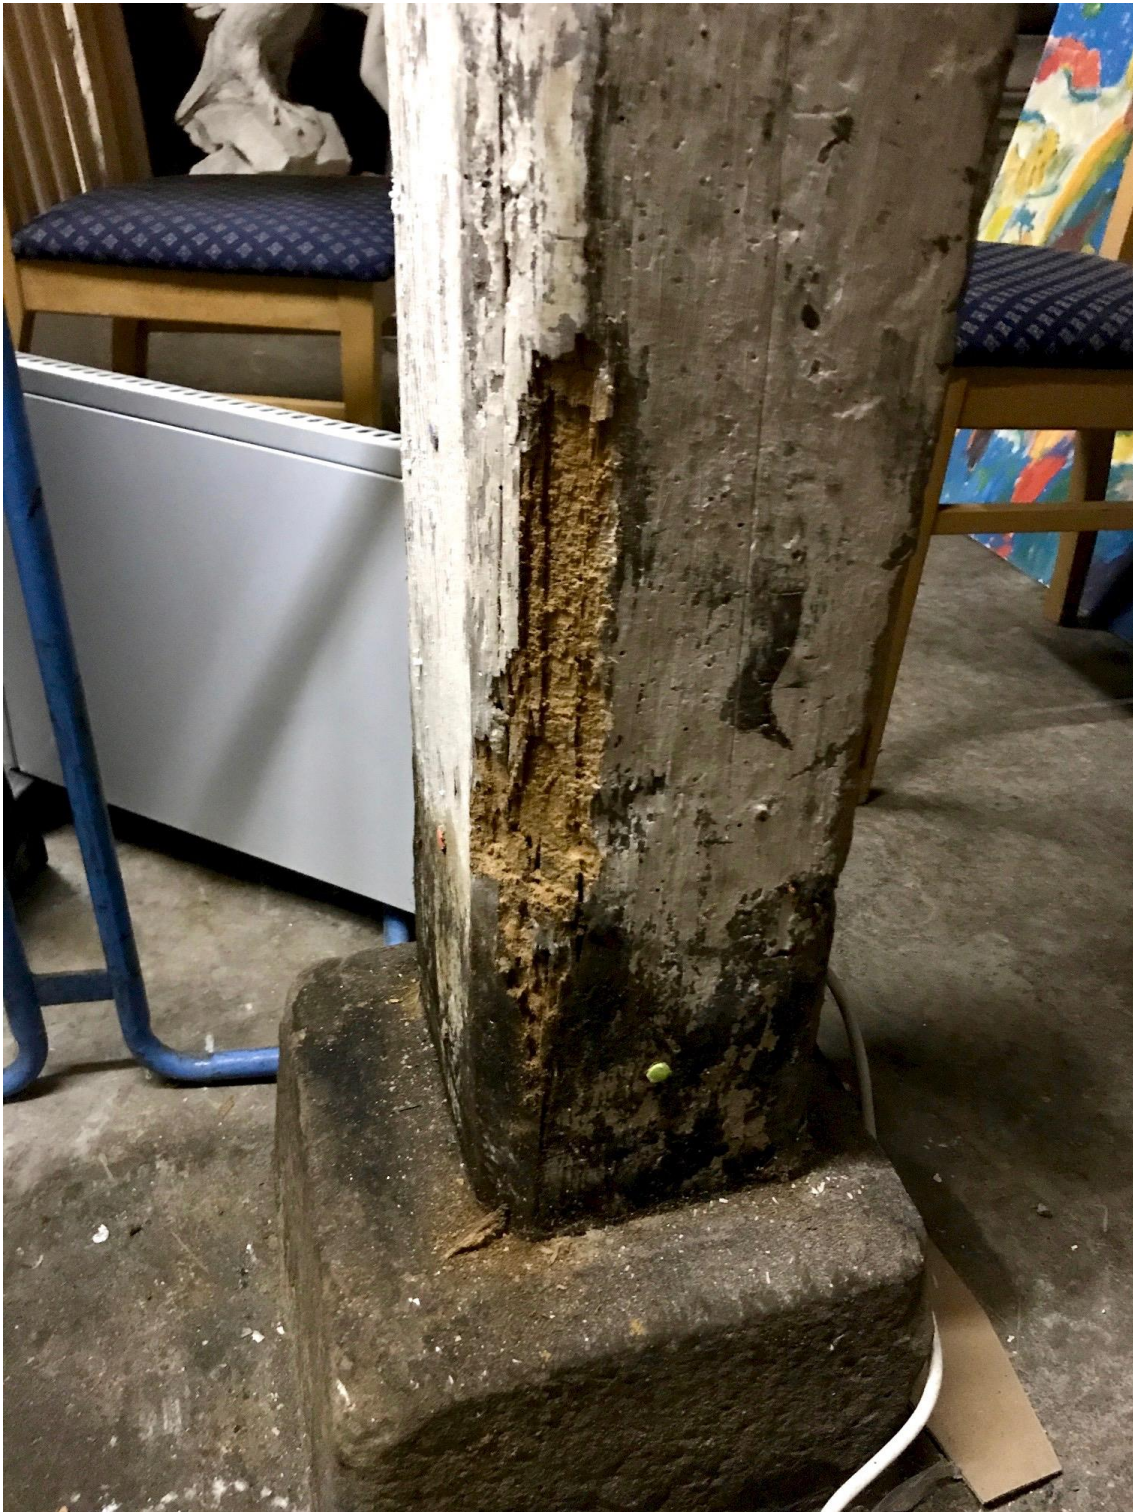
Abb. 3: Stütze Untergeschoss

Im Untergeschoss der Liegenschaft befinden sich einige Stützbalken aus Holz, die von Hausbockbefall betroffen sind (Abb. 3: Stütze Untergeschoss)

Die Stützen müssen dringend mit Injektionen vor weiteren Schäden durch Hausbockbefall geschützt werden. Allenfalls sind weitere Sicherungsmassnahmen notwendig, die bei der eingehenden Prüfung der Stützen im Zuge der Injektion definiert werden müssen.

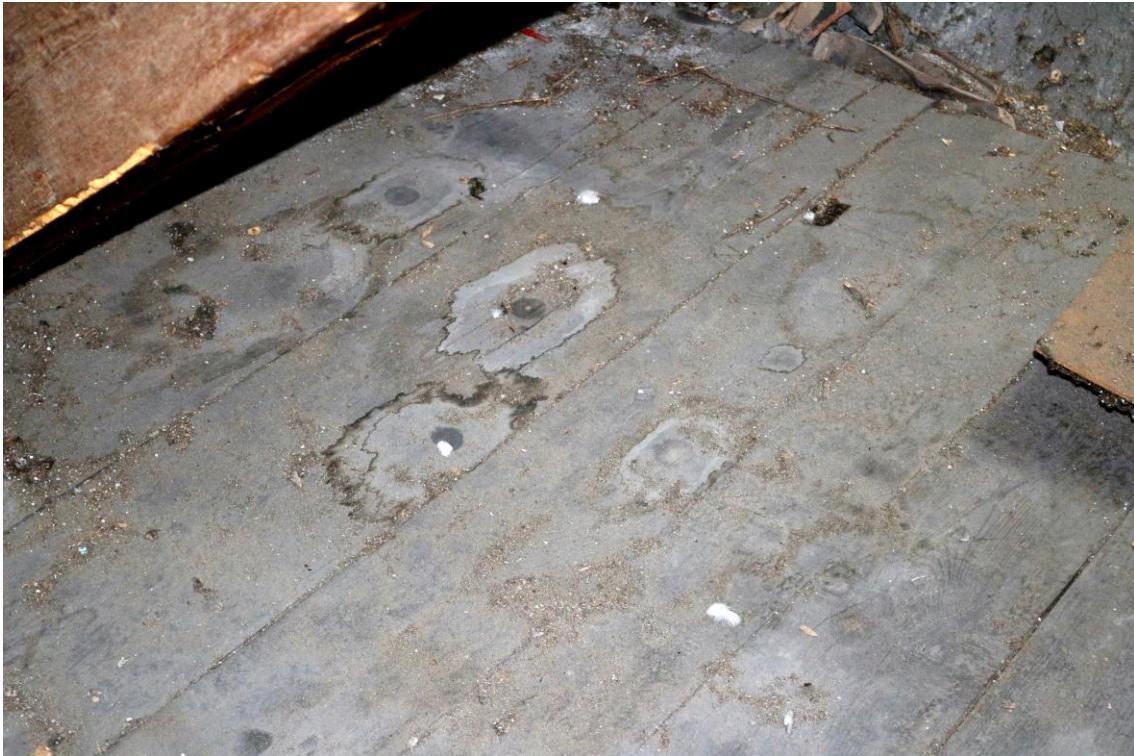
Abb. 4: Wasserflecken

Wasserspuren entlang von Kehlen und rund um Lukarnen zeugen von verstopften Kehlen (Abb. 4: Wasserflecken).

Eine Kehle hat mutmasslich über längere Zeit grosse Mengen an Wasser ins Innere geleitet, was zu den Schäden in der Küche der darunterliegenden Wohnung und dem nachträglich eingebauten Holzverschlag im Dachgeschoss geführt hat.

Verschobene Ziegel, Lichtpunkte und Wasserflecken im Estrich deuten auf grössere undichte Stellen hin. Das Dach sollte dringend durch einen Fachbetrieb geprüft und repariert werden.

Es ist davon auszugehen, dass verschobene Ziegel zu richten und defekte zu ersetzen sind. Kehlen sind dringend zu reinigen, Moos und Dreck auf der Dachfläche ist zu entfernen.

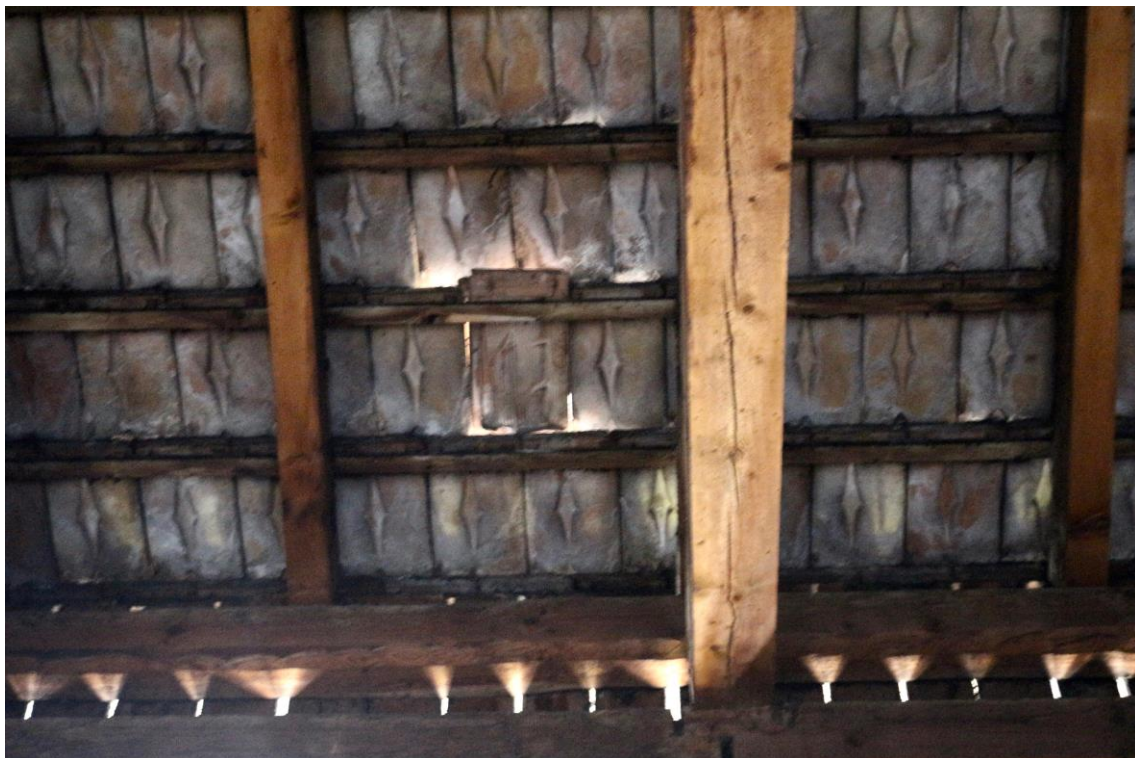
Abb. 5: Verschobene Ziegel

Es sind viele verschobene Ziegel erkennbar, die das Dach insgesamt undicht machen (Abb. 5: Verschobene Ziegel, Abb. 6: Licht zw. Ziegeln).

Die verlegten Ziegel werden heute kaum mehr verbaut, weswegen Ersatz möglicherweise schwerer zu organisieren ist. Vermutlich müssten einige Ziegel durch Blecheinsätze ersetzt werden.

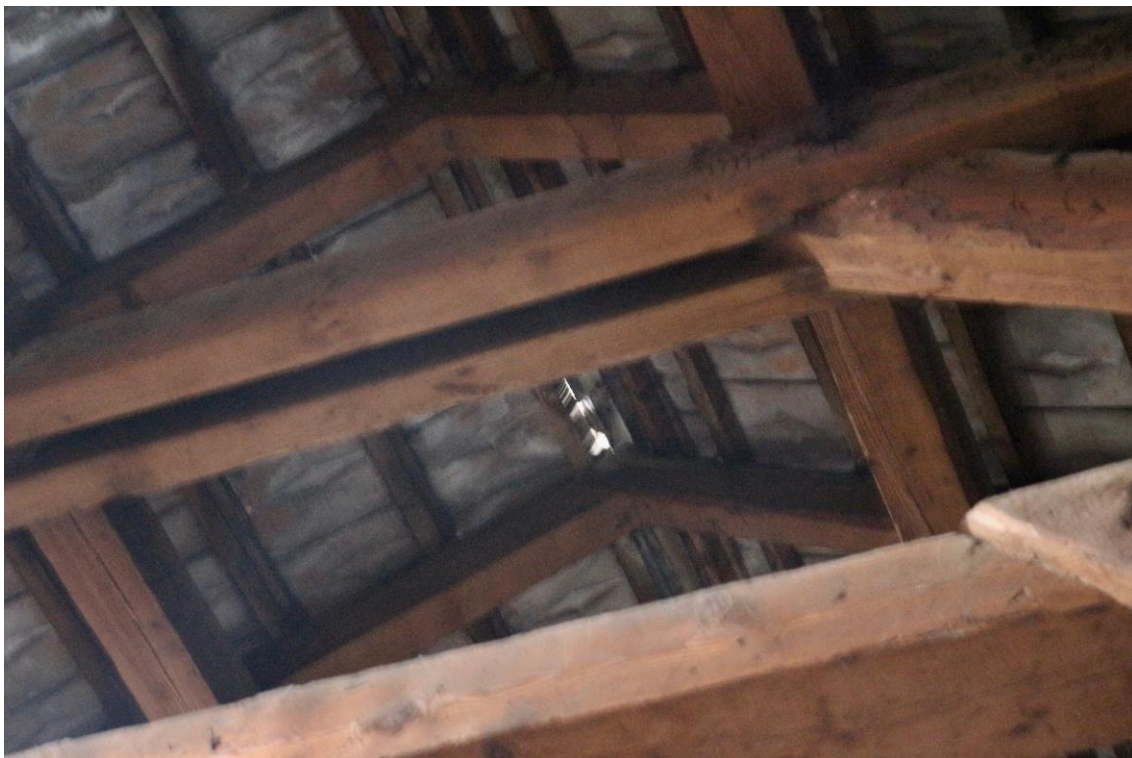
Abb. 7: Verschobene Firstziegel

Insbesondere auf dem Dach des Ostflügels sind einige Firstziegel verschoben (Abb. 7: Verschobene Firstziegel).

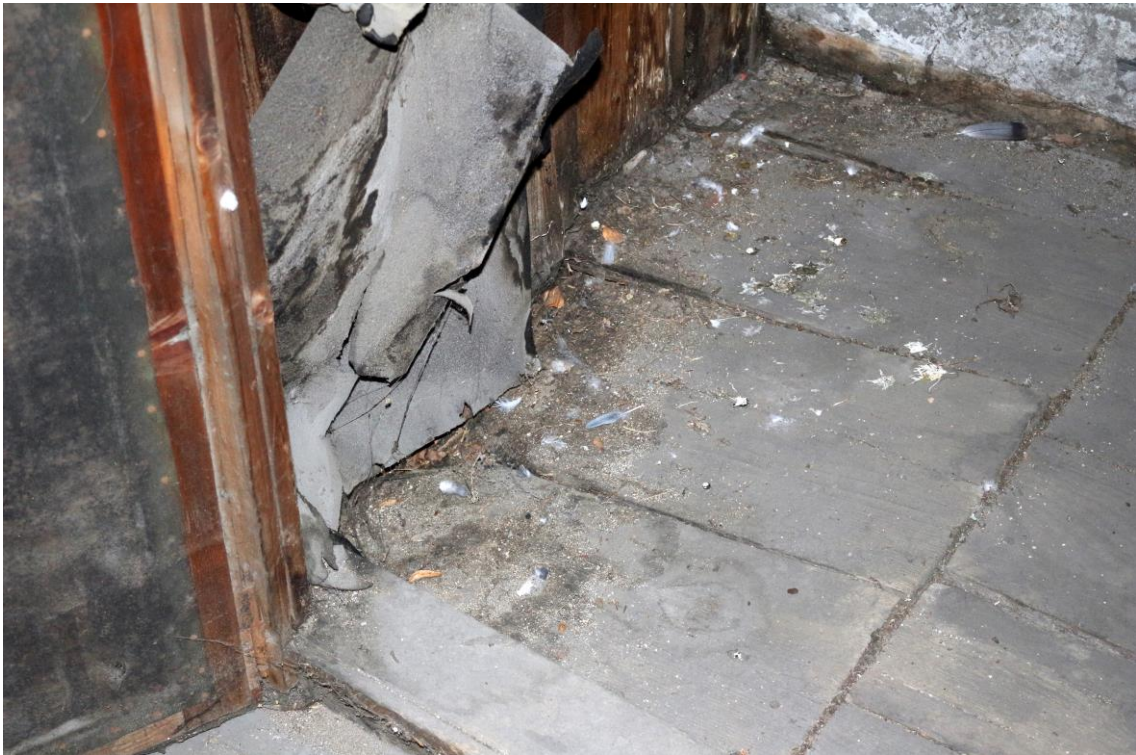
Abb. 8: Morsches Holz DG

Der Dachstuhl wurde über die Zeit immer wieder feucht, was sich an diversen Wasserspuren ablesen lässt. Er scheint trocken und stabil, jedoch an diversen Stellen von Hausbockbefall betroffen zu sein.

Ein Balken ist derart durchlöchert und von Feuchtigkeit angegriffen, dass er grössere Lasten kaum mehr zu tragen vermag (Abb. 8: Morsches Holz DG).

Durch den Hausbock angegriffene Holzträger sollten genau überprüft und wenn nötig verstärkt werden. Betroffene Balken können mit einer Injektion behandelt werden um die Ausbreitung des Hausbocks zu stoppen.

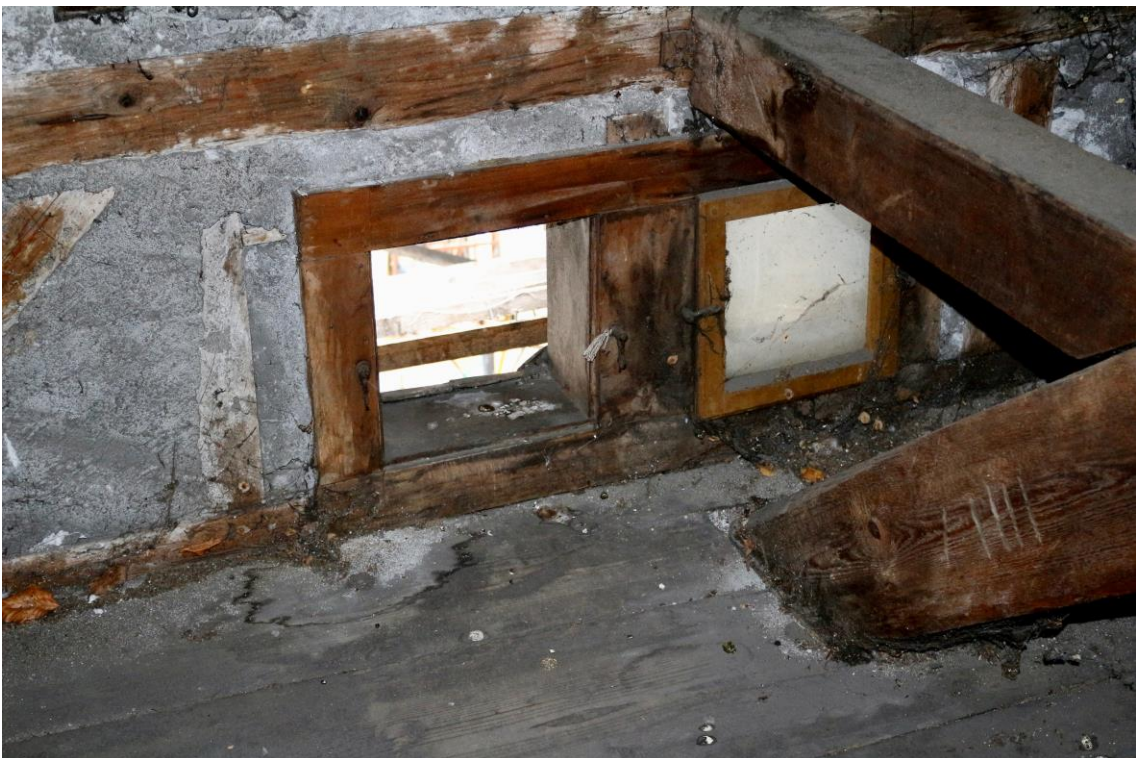
Abb. 9: Öffnung DG

Das Dachgeschoss hat viele Öffnungen, was Tauben den Zugang zum Dachstuhl ermöglicht (Abb. 9: Öffnung DG).

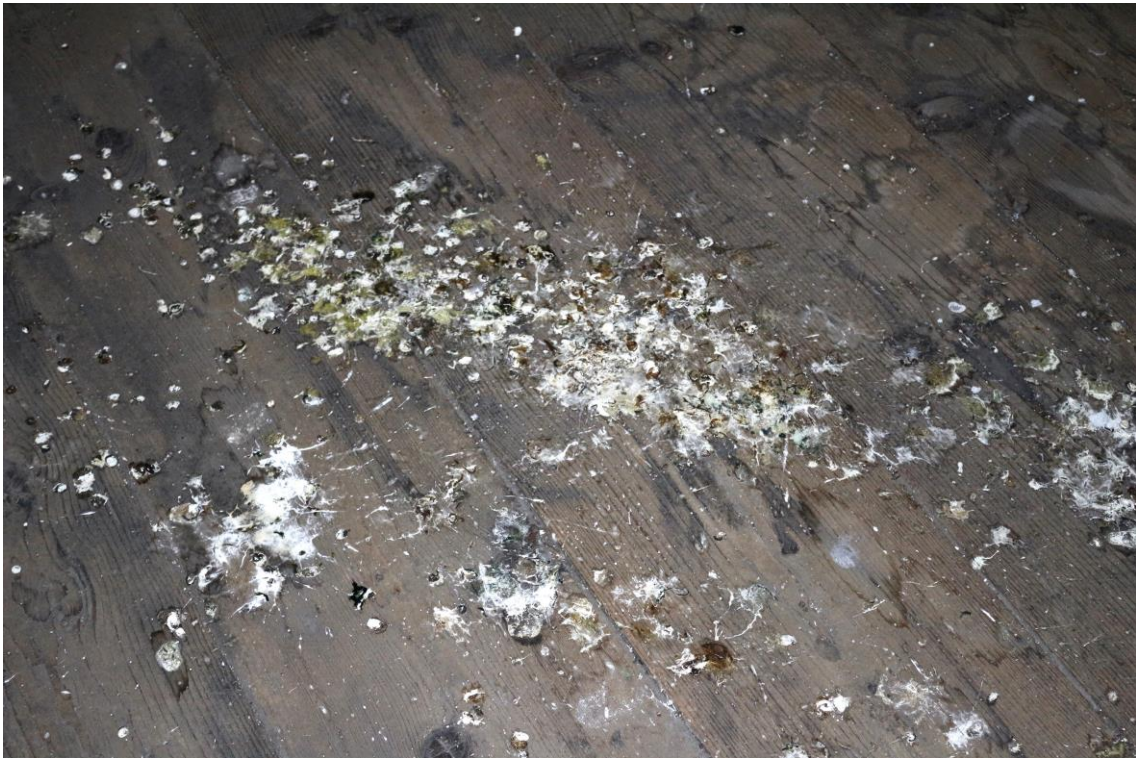
Abb. 11: Kot DG

Der Kot der Vögel ätzt das Holz und schädigt so langfristig die Stabilität (Abb. 11: Kot DG).

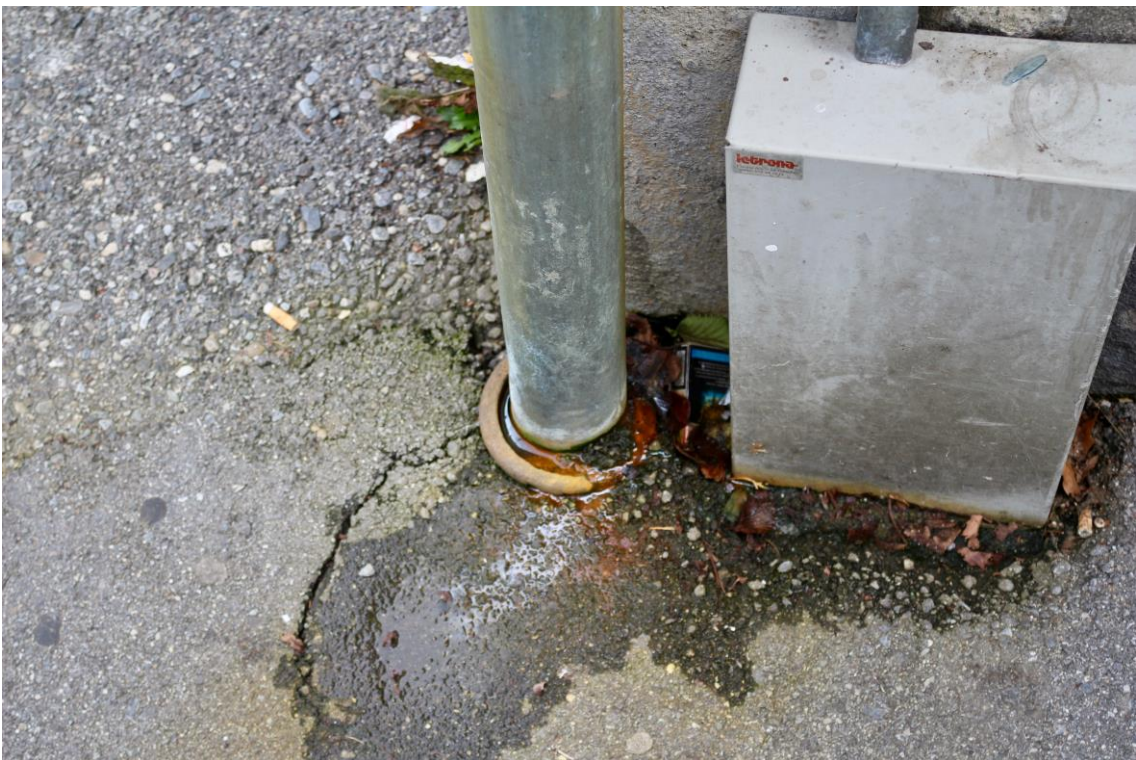
Abb. 10: Fallrohr verstopft

Nebst den Kehlen auf allen Dächern scheinen einige Fallrohre und Regenrinnen verdreckt und teilweise durchlöchert zu sein (Abb. 10: Fallrohr verstopft). In vielen Fällen ist dies auch ein Zeichen für verdreckte Sicker- und Kanalisationsrohre.

Die Fallrohre sollten ebenfalls überprüft und wenn nötig repariert und gereinigt werden. Für die Fallrohrkonstruktion im Innenhof sollten alternative Konstruktionslösungen gesucht werden.

Verstopfte Fallrohre können Hinweise auf verstopfte Kanalisationsleitungen sein.

Aufgrund der Situation vor Ort ist davon auszugehen, dass fast alle Rohre (Fallrohre, Versickerungsleitungen, Kanalisation etc.) verstopft oder stark verdrückt sind.

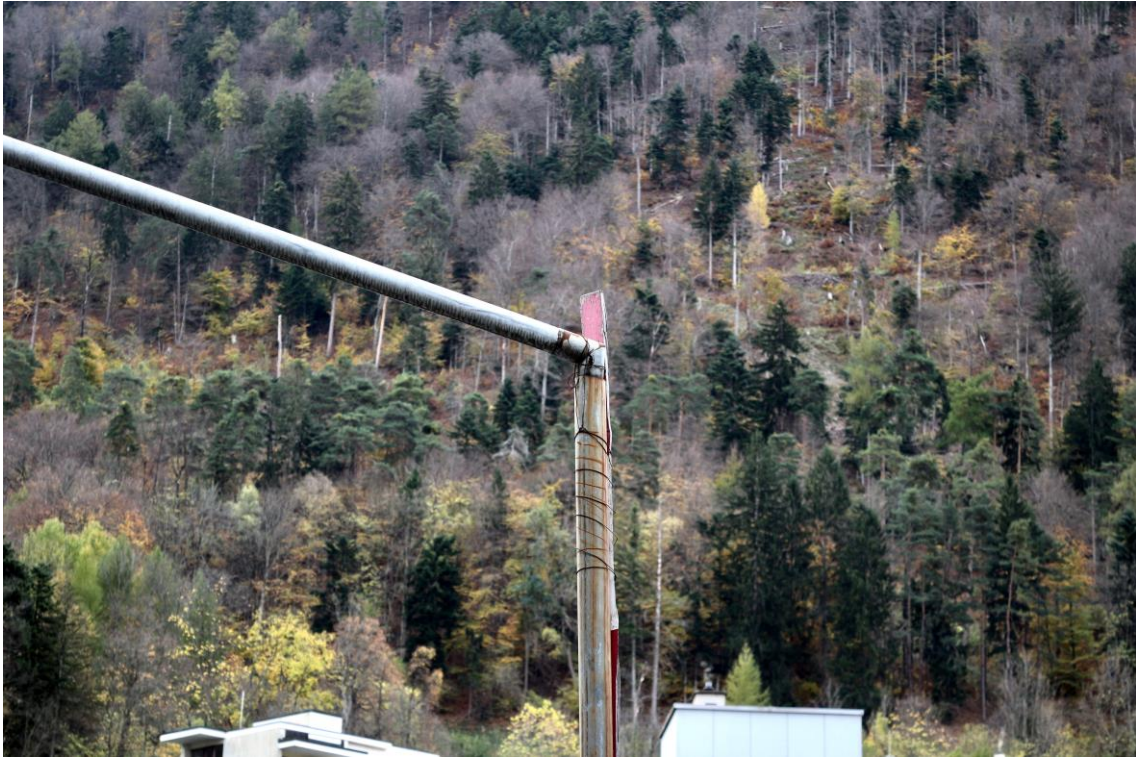
Abb. 12: Fallrohr Innenhof

Die im Innenhof aufgebaute Fallrohrkonstruktion ist anfällig für Meteoreinflüsse. Es wäre möglich, dass die Konstruktion bei Schnee oder stärkeren Winden zusammenbricht und Schaden anrichtet (Abb. 12: Fallrohr Innenhof).

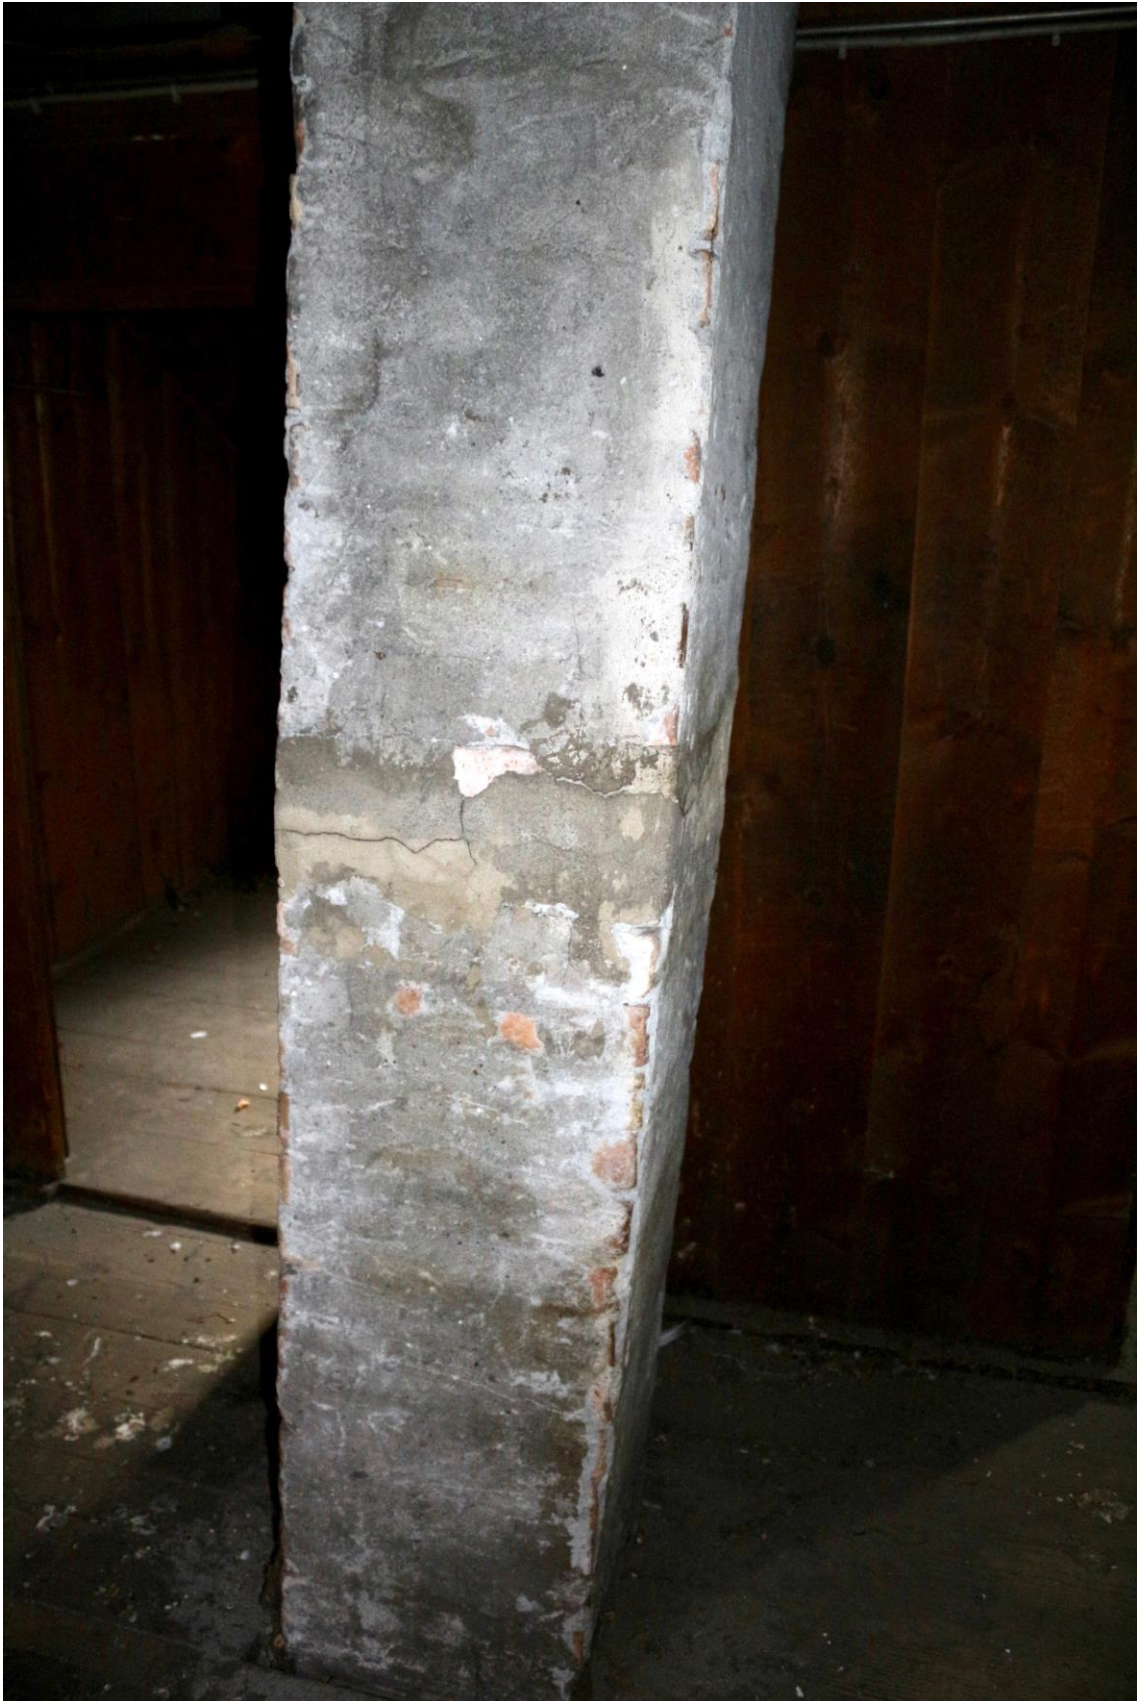
Abb. 15: Schornstein

Die Schornsteine zeigen wenige Spuren durch Witterungseinflüsse. Einer der Schornsteine wurde offenbar punktuell geflickt (Abb. 15: Schornstein).

Die unnötig gewordenen Schornsteine bieten Eindringungsorte für Wasser und Tiere. Sie sollten über der Dachfläche verschlossen werden. Dies könnte durch Anbringen von Blechabdeckungen geschehen.

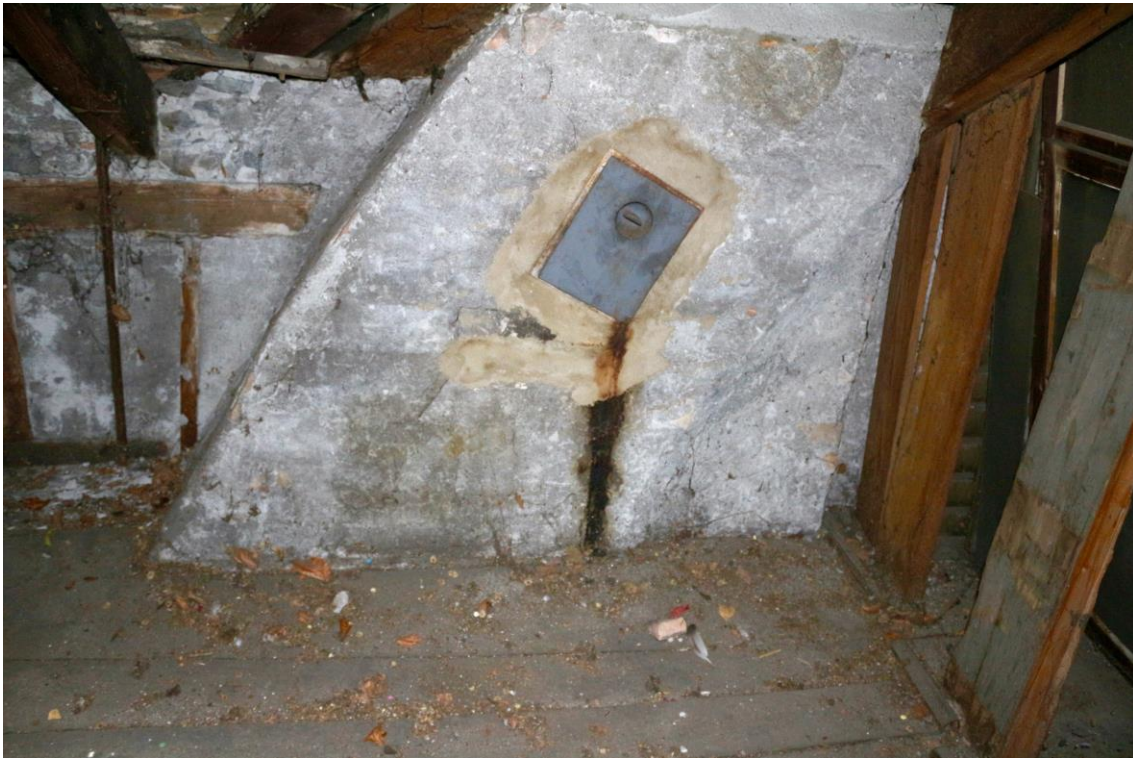
Abb. 16: Reinigungsöffnung

Über die Schornsteine dringt wenig Regenwasser und Dreck ins Innere des Hauses (Abb. 16: Reinigungsöffnung).

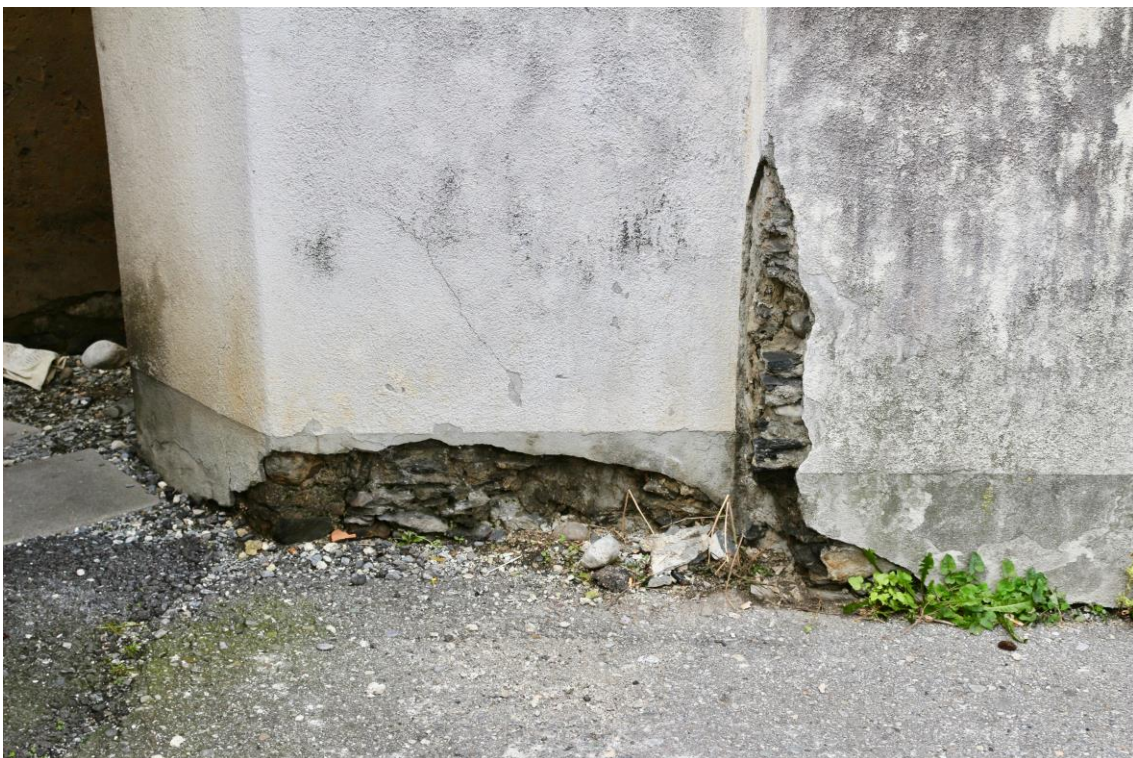
Abb. 17: Fassadenfuss

Die Fassade zeigt überall Wasserschäden. Im Fussbereich ist durch aufsteigende Feuchtigkeit der Putz fast überall komplett weggebröckelt, was das rohe Mauerwerk hervortreten lässt (Abb. 17: Fassadenfuss). An allen Fassaden sind punktuelle Beschädigungen festzustellen, die auf mechanische Einwirkung von aussen (Anfahren mit Autos, Vandalismus, Wind und Wetter etc.) zurückzuführen sind. Wasserspuren und grössere Abplatzungen gehen auf undichte Regenrinnen und Fallrohre zurück resp. auf Beschädigungen des Dachaufbaus.

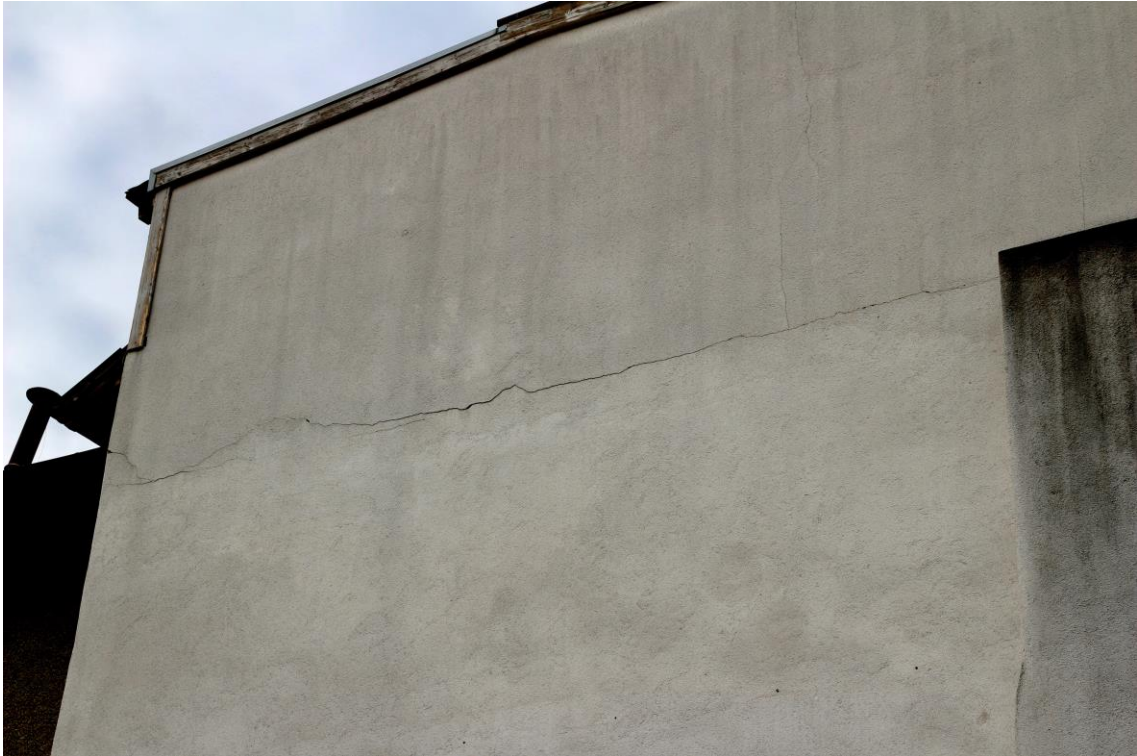
Abb. 18: Riss

Der grosse Riss im Dachgeschossbereich der Ostfassade ist höchstwahrscheinlich konstruktionsbedingt entstanden (Abb. 18: Riss). Es ist anzunehmen, dass das Mauerwerk bis zum Dachgeschoss reicht und darauf eine verputzte Holzwand zu finden ist. Der Riss zeigt sich im Fussbereich des Dachgeschosses, also im Übergang von Mauerwerk zu Holzkonstruktion. Aktuell scheint von diesem Riss keine Gefahr für die Stabilität der Liegenschaft auszugehen.

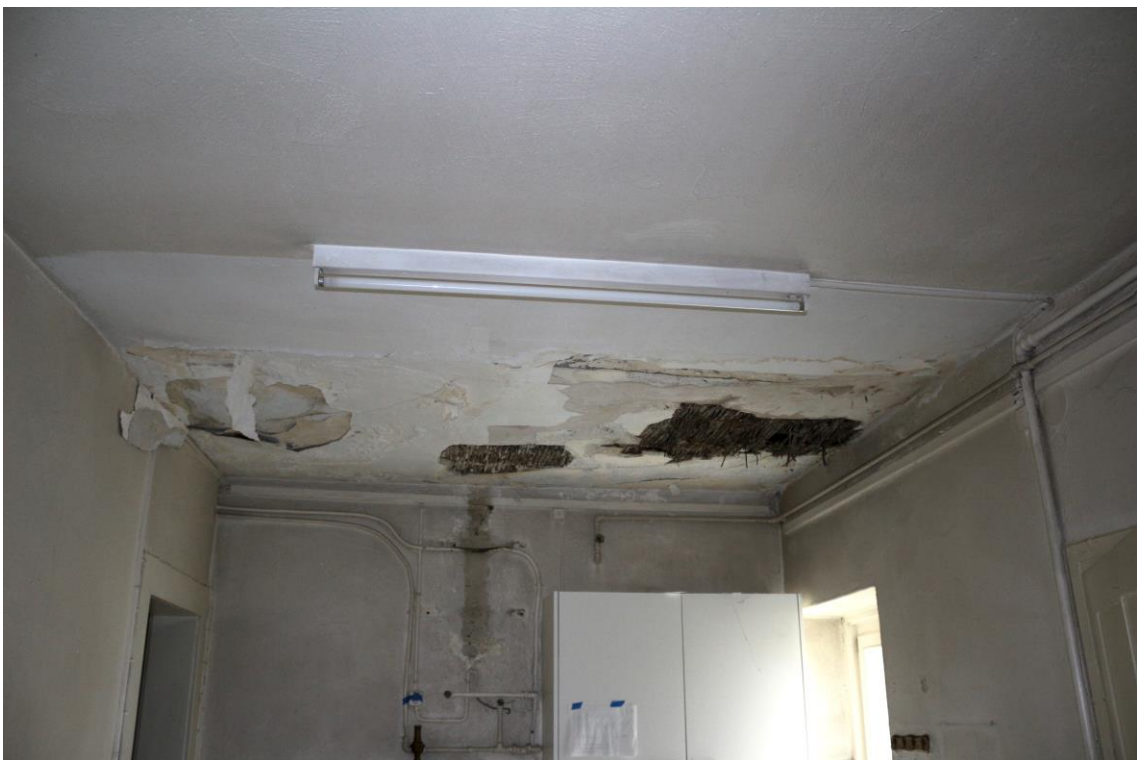
Abb. 19: Decke Küche

In der Wohnung im Ostflügel ist in der Küche die Gipsdecke fast komplett heruntergebrochen (Abb. 19: Decke Küche). Aufgrund der Wasserspuren und der darüber liegenden Situation im Dachstuhl ist davon auszugehen, dass eine verstopfte Kehle des Daches grosse Wassermassen ins Innere des Hauses geleitet haben, was zu dieser Beschädigung in der Küche geführt hat.

Im darunterliegenden Erdgeschoss sind ebenfalls Wasserspuren von diesem Wasserschaden zurückgeblieben.

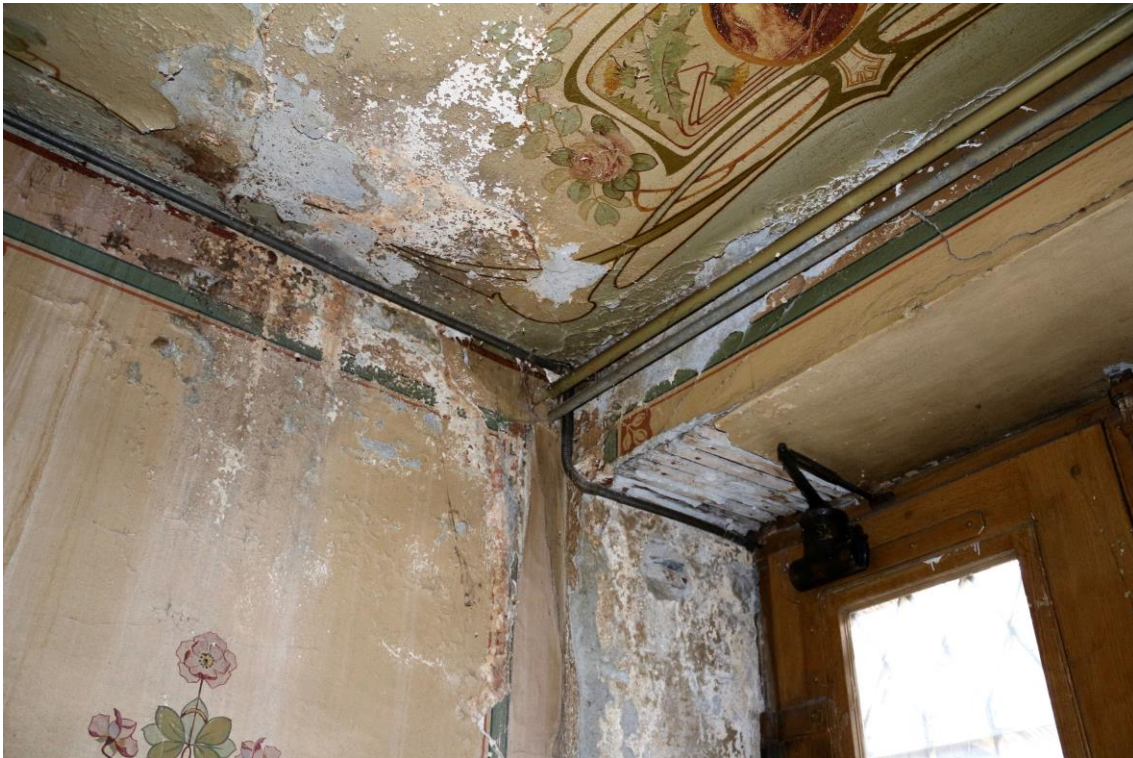
Abb. 20: Eingangsbereich Wohnung

Im Eingangsbereich der grossen Wohnung des Haupthauses ist die Decke des Windfanges teilweise eingestürzt (Abb. 20: Eingangsbereich Wohnung). Es ist davon auszugehen, dass auch die verbleibenden Gipsstücke nicht mehr fest sind und mittelfristig abblättern werden. Dieses Schadenbild geht höchstwahrscheinlich auf undichte Stellen im Dach direkt über dem Eingangsbereich zurück.

Die Gipsverkleidung dieses Türsturzes ist teilweise eingestürzt (Abb. 20: Eingangsbereich Wohnung). Die Beschädigungen sind auf Wassereintritte über undichte Stellen im Dach zurück zu führen. Sollte das Haus zukünftig nicht mehr als Wohngebäude genutzt werden und unbeheizt bleiben, sind für die Türen keine Massnahmen notwendig.

Der beschädigte Sturz der Eingangstür sowie die beschädigte Decke des Eingangsbereiches sollten mit Kanthölzern gestützt werden.

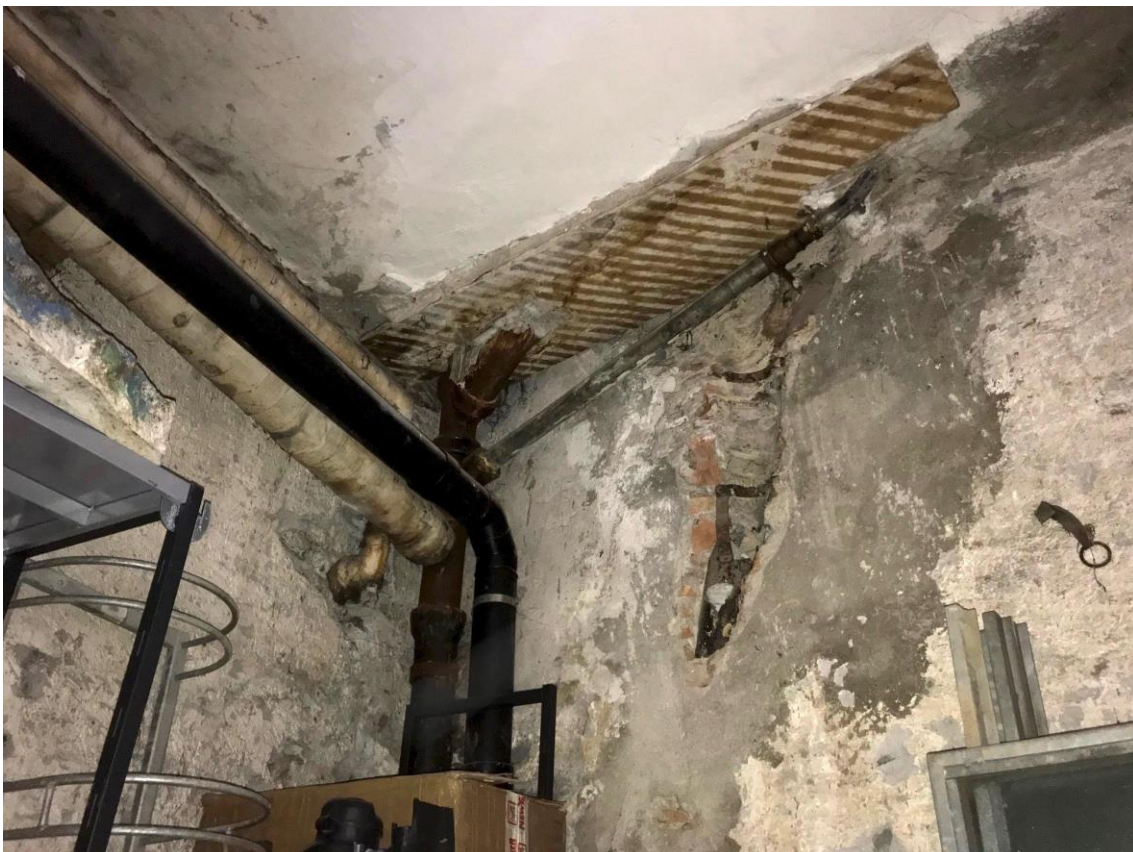
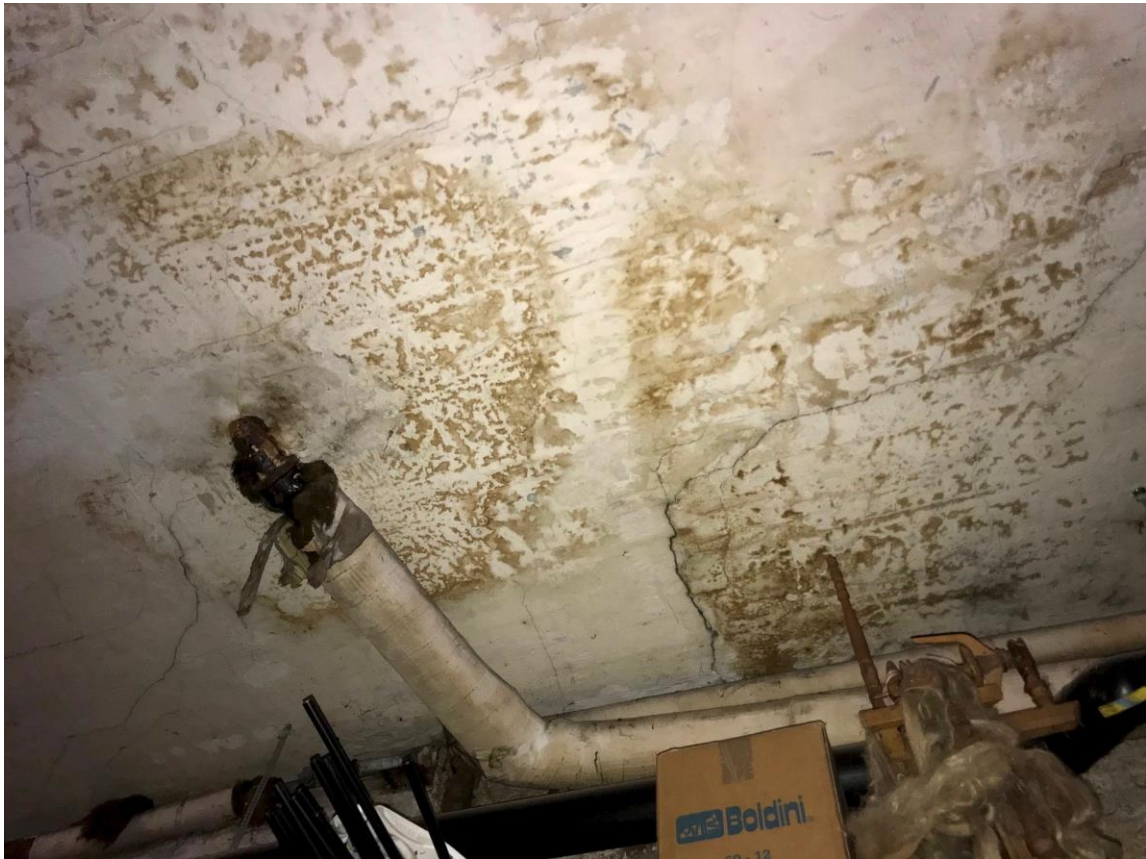
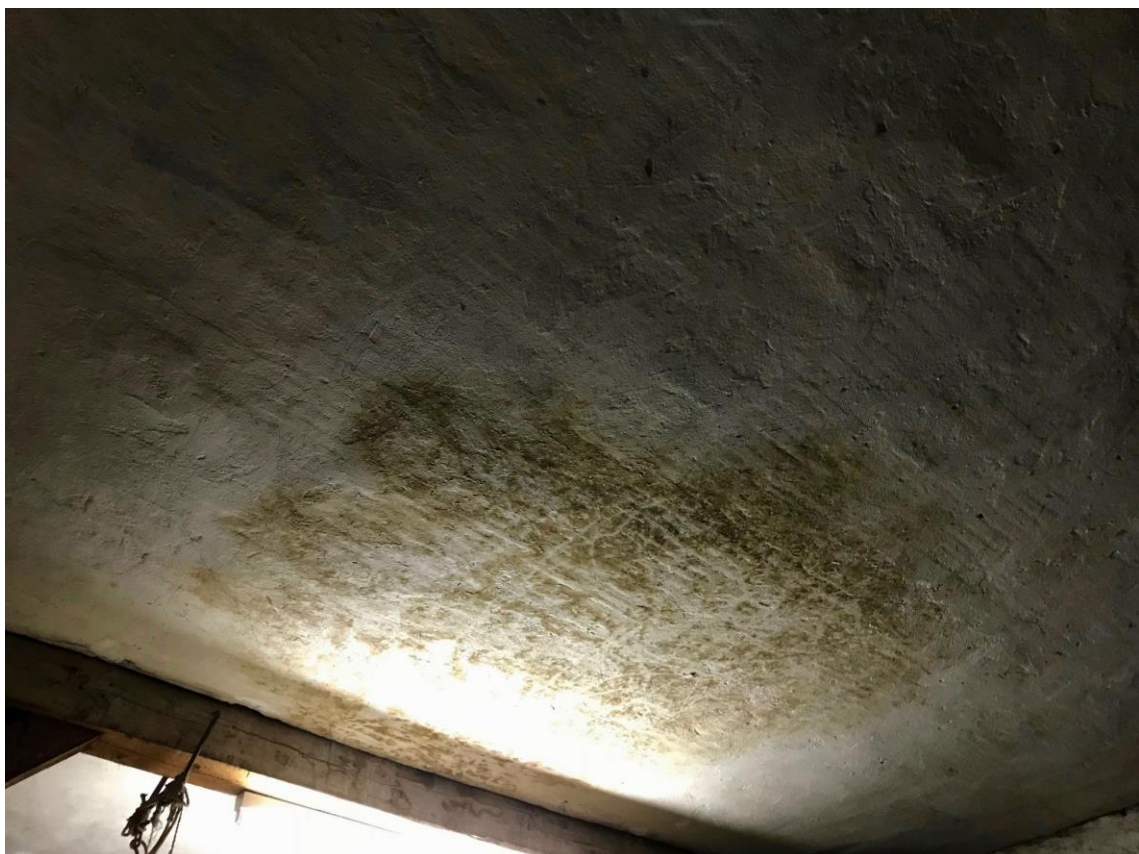
Die Decke des grossen Lagerraumes im Erdgeschoss zeigt viele grosse Wasserflecken und Beschädigungen rund um Abflussrohre (Abb. 21: Wasserschaden 1 EG, Abb. 22: Wasserschaden 2 EG, Abb. 23: Wasserschaden 3 EG).

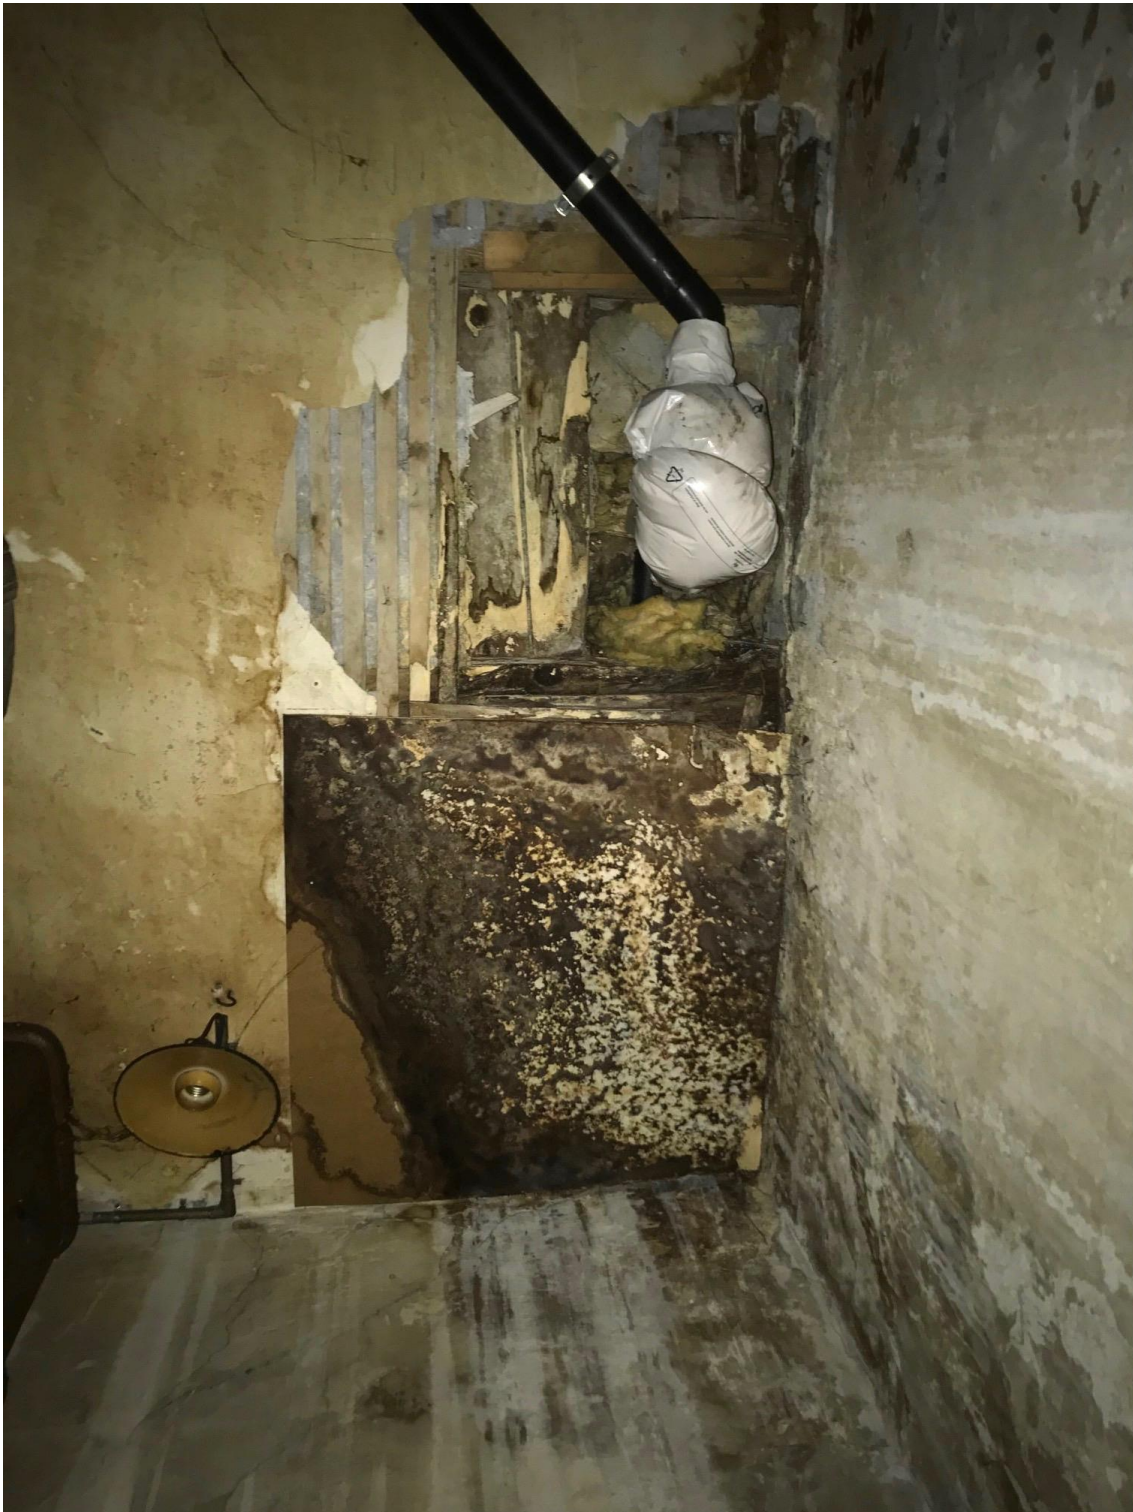
Abb. 24: Decke unter Badezimmer

Unterhalb des Badezimmers der kleineren Wohneinheit sind starke Beschädigungen der Decke durch Wasser erkennbar (Abb. 24: Decke unter Badezimmer)

Das Badezimmer der kleinen Wohnung hat die darunterliegende Deckenkonstruktion beschädigt. Damit der Boden keinen unnötigen Belastungen ausgesetzt wird sollten Abschränkungen vor der Duschtasse erstellt werden.
