Alte Fuhrhalterei, Kasernenstrasse 6, Chur

Zustandsanalyse 2018

Kostenschätzung für Erhaltungsmassnahmen
(Stand Januar 2018)

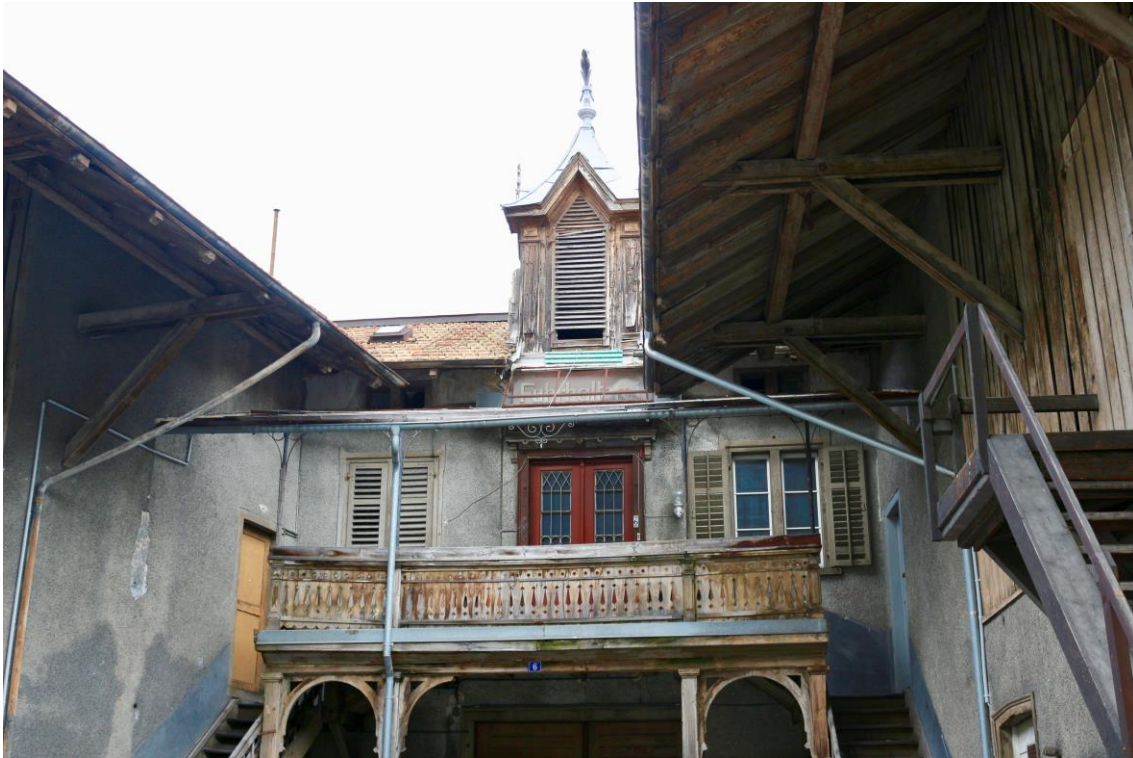
Abb. 25: Situation Innenhof

Die Konstruktion ist in den Fassaden der Gebäude verankert und im vorderen Bereich auf zwei Holzstützen abgestützt (Abb. 25: Situation Innenhof).

Die Konstruktion als Ganzes ist in einem sehr schlechten Zustand.

Die Konstruktion sollte bis auf eine Treppe und einen Erschliessungsdurchgang mit einer Breite von ca. einem Meter vor den Türen zurückgebaut werden.

Die verbleibende Konstruktion ist mit neuen Stützen abzustützen und gegen Durchbrüche sowie Abstürze zu sichern.

Weiter ist die verbleibende Treppe durch Anbringen einer provisorischen Tür gegen unbefugten Zugang zu sichern.

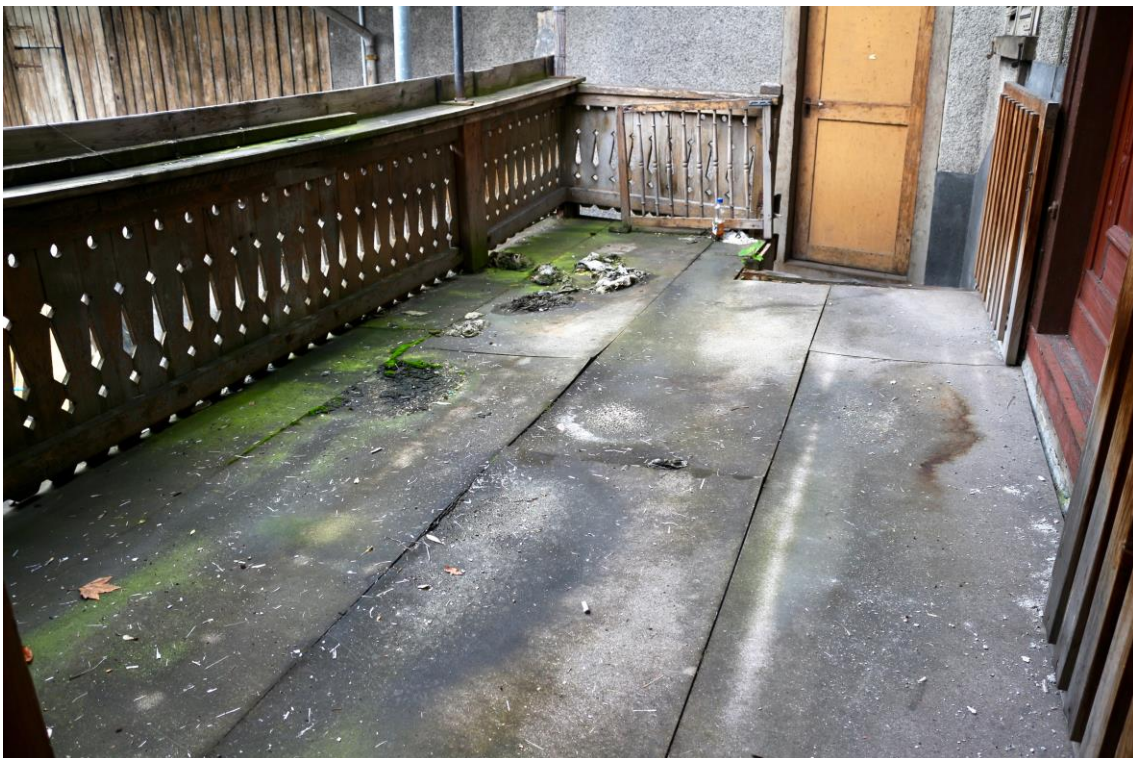
Abb. 26: Bretter Erschliessung

Die bodendeckenden Leimholzplatten sind durch die Witterung völlig aufgelöst, an einigen Stellen bereits löchrig, sehr weich und von Moos bedeckt (Abb. 26: Bretter Erschliessung). Das umgebende Holzgeländer ist völlig verfault und sehr lose (Abb. 27: Geländer). Einer stärkeren Krafteinwirkung (bspw. ein dagegenrennendes Kind) würde es höchstwahrscheinlich nicht standhalten. Als Absturzsicherung ist es folglich nicht geeignet.

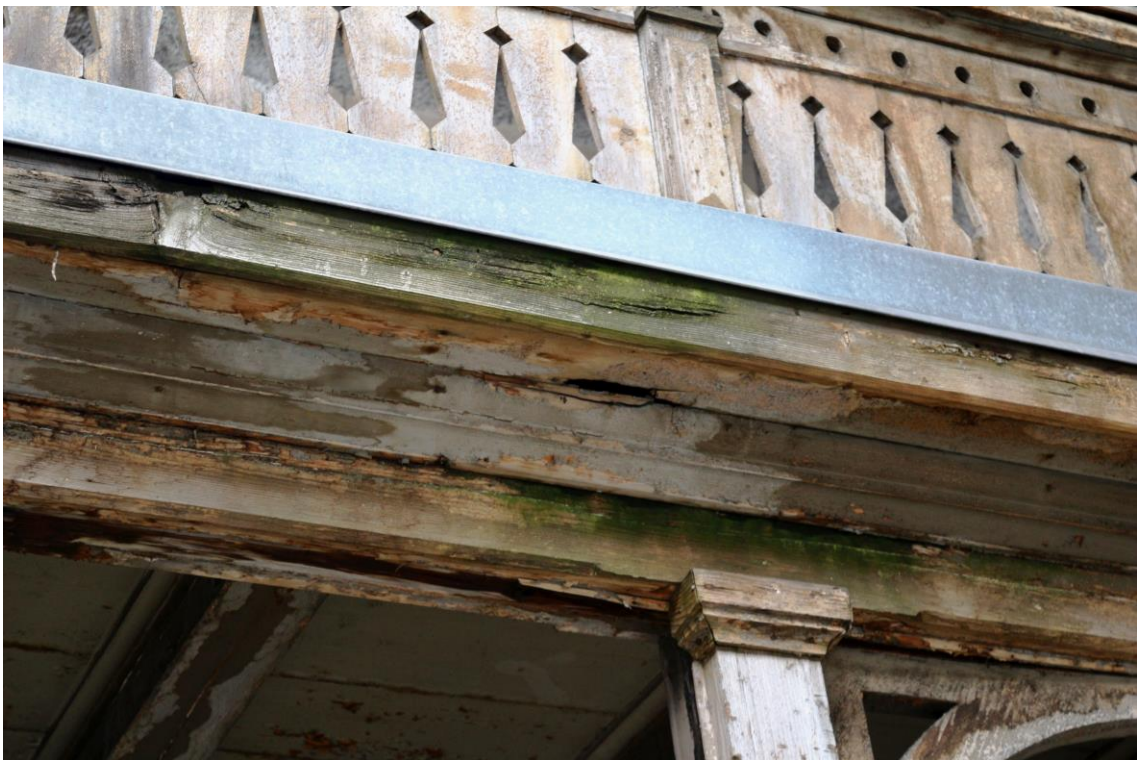
Abb. 28: Morsches Holz

Durch die aufliegenden Leimholzplatten konnte sich Staunässe bilden, was die Tragkonstruktion stark angegriffen hat – es sind durchgefautte Stellen und Moosbildung erkennbar (Abb. 28: Morsches Holz).

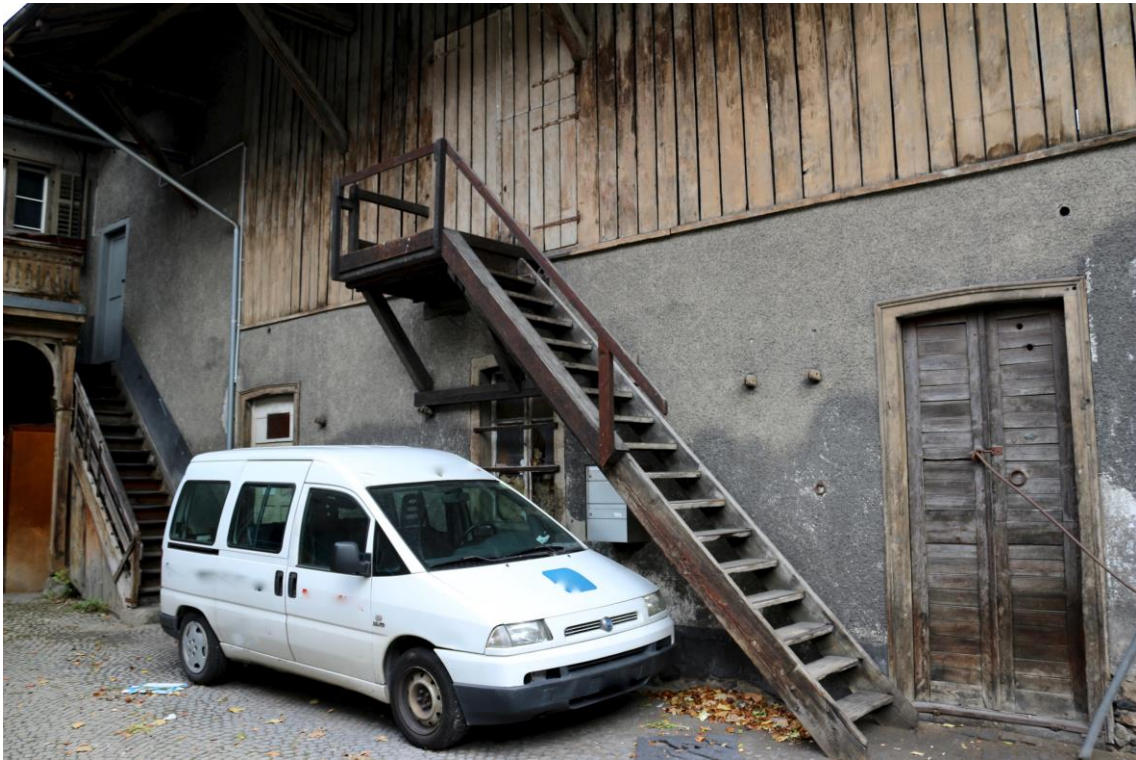
Abb. 32: Holztreppe

Das stallähnliche Obergeschoss des Ostflügels wird über eine Holzterrasse im Innenhof erschlossen (Abb. 32: Holzterrasse).

Die Konstruktion als Ganzes ist jedoch sehr wackelig und unsicher. Schwerere Personen oder mehrere Personen gemeinsam könnten die Konstruktion zum Einsturz bringen.

Das Podest am Kopf der Terrasse wird durch ein Geländer umgeben, welches heutigen Anforderungen an Absturzsicherungen nicht genügt. Es ist so instabil konstruiert, dass es lediglich als optische Markierung der Absturzkante einzustufen ist.

Die Holzterrasse zum Obergeschoss des Ostflügels ist sehr instabil. Sie sollte entfernt werden.

Um den Zugang zum Obergeschoss zu ermöglichen könnten bei der Tür Verankerungspunkte für Leitern angebracht und das vorhandene Podest mit normkonformen Absturzsicherungen versehen werden.

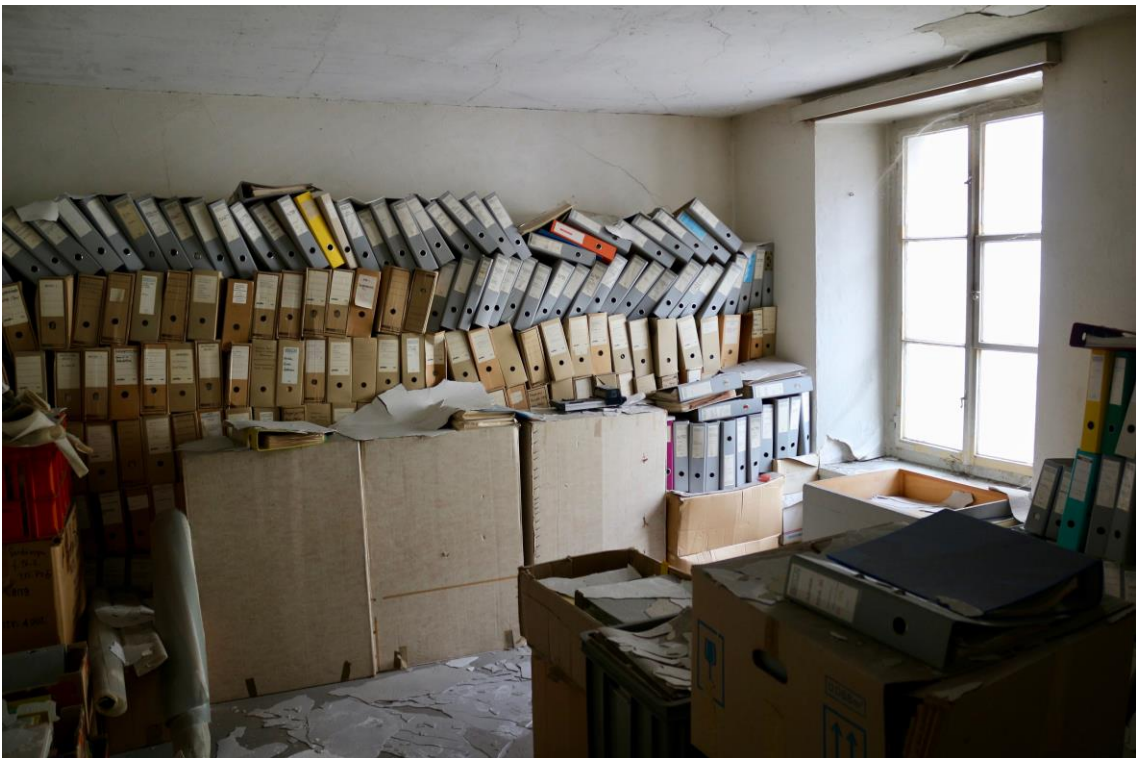
Abb. 33: Dokumentenlager OG

Auffällig ist das Dokumentenlager im Obergeschoss des Westflügels (Abb. 33: Dokumentenlager OG). Die Gipsdecke ist heruntergefallen, was auf Feuchtigkeit im Raum hindeuten kann. Die am Boden gelagerten Dokumente und Schachteln können Feuchtigkeit und Nässe aufnehmen und so den Boden schädigen. Der Raum sollte als Vorbeugemassnahme zum Schutz vor Staunässe leer geräumt werden.

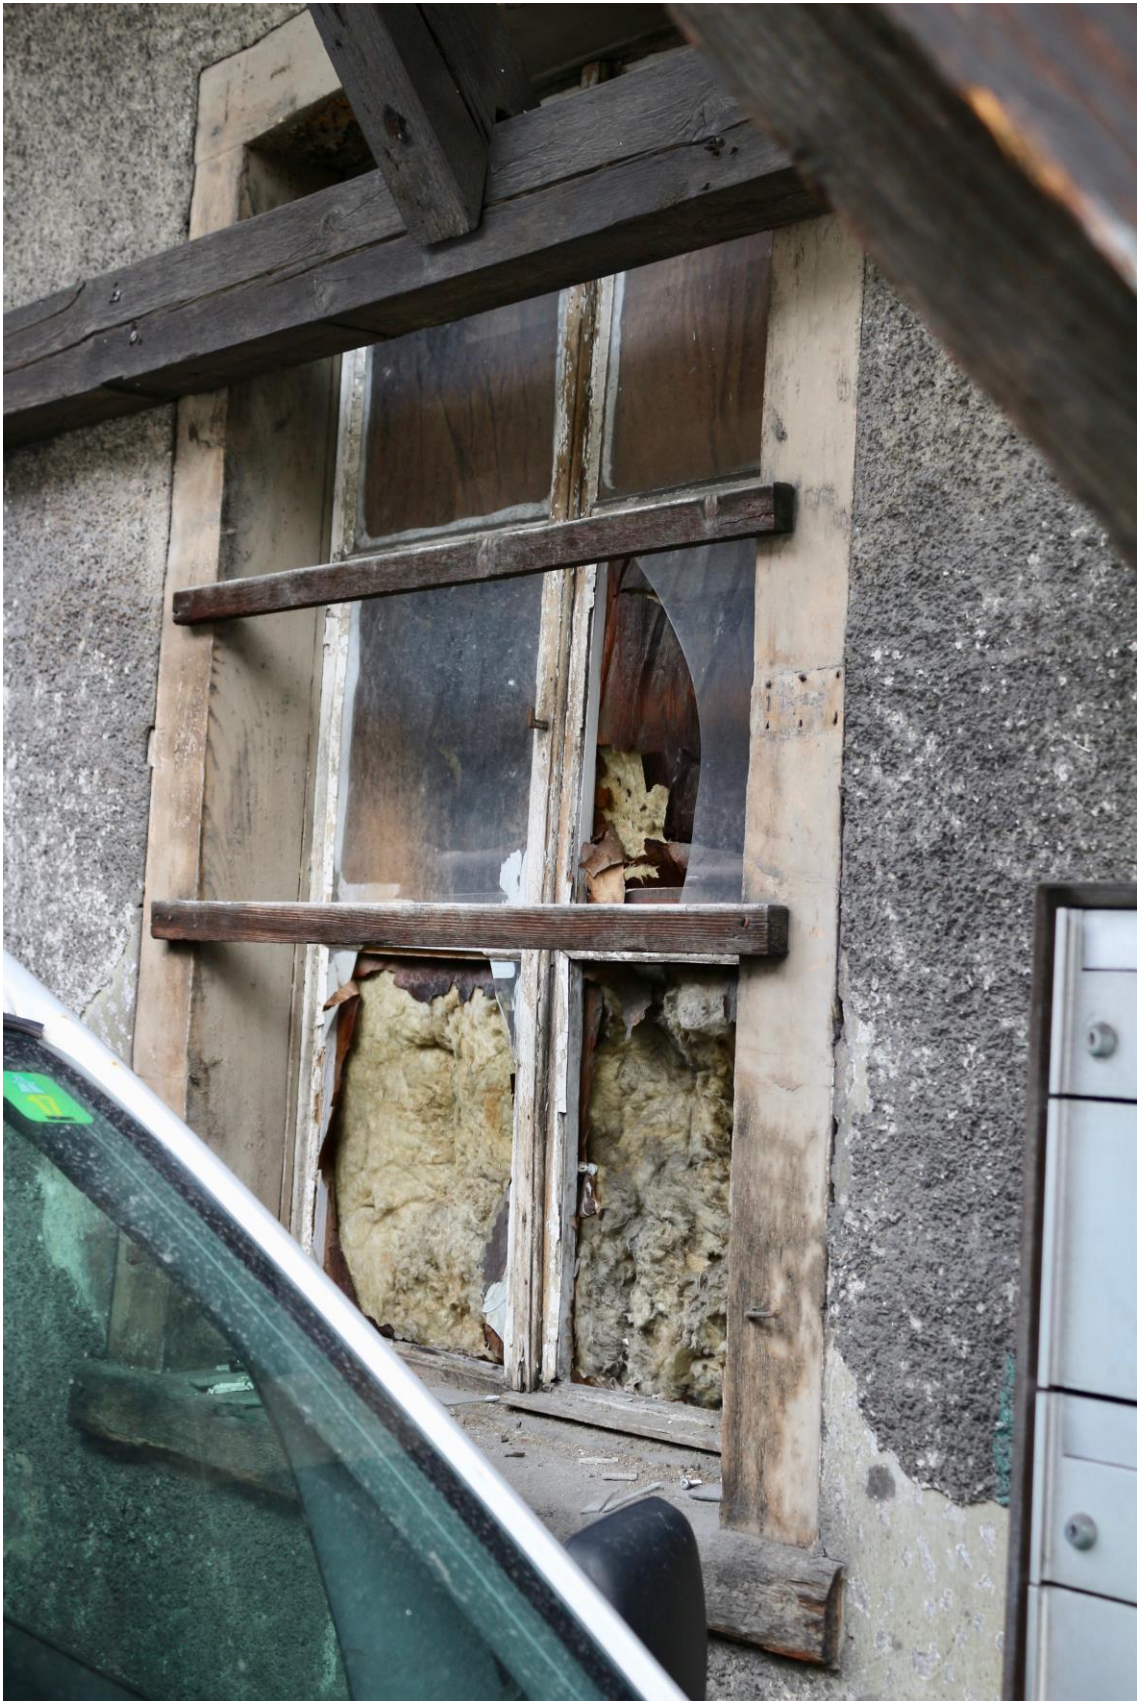
Abb. 34: Fenster Innenhof

Mit Ausnahme einer Scheibe im Innenhof scheinen die Glasflächen intakt zu sein.

Die defekten Fensterscheiben sollten ersetzt oder durch Anbringen von Holzplatten vor Nässeintritt geschützt werden (Abb. 34: Fenster Innenhof).
