Alte Fuhrhalterei, Kasernenstrasse 6, Chur

Zustandsanalyse 2018

Kostenschätzung für Erhaltungsmassnahmen
(Stand Januar 2018)

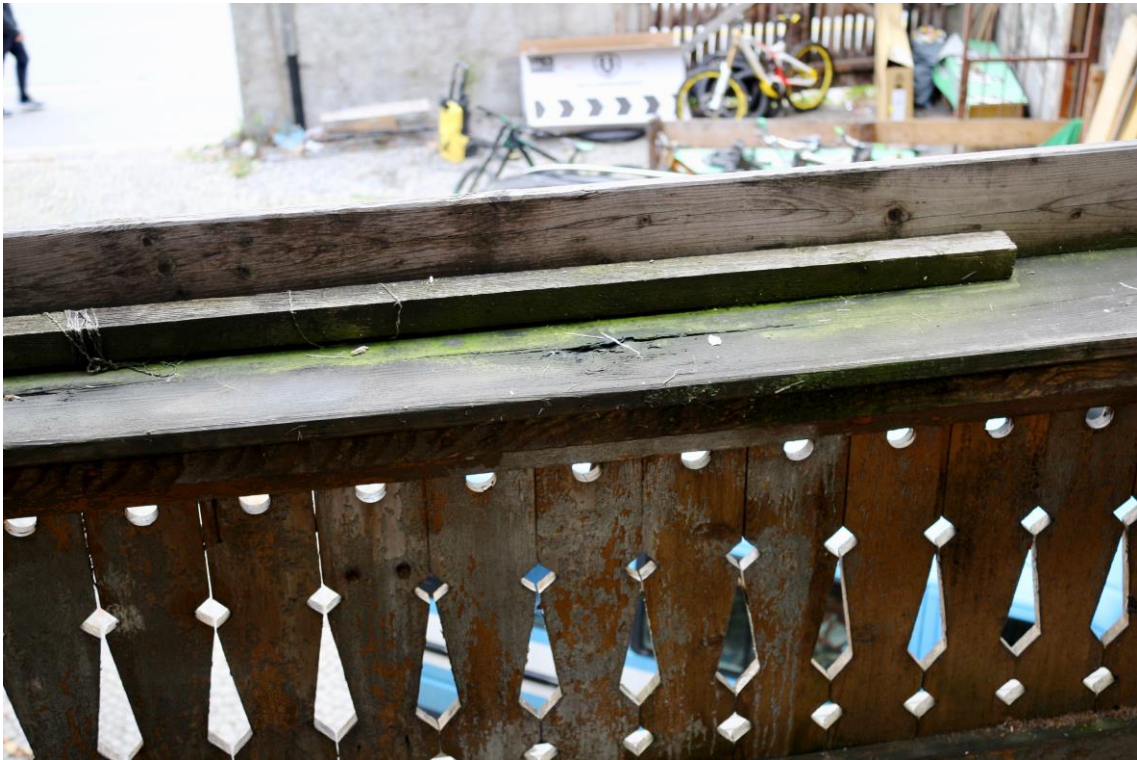
Abb. 27: Geländer

Die bodendeckenden Leimholzplatten sind durch die Witterung völlig aufgelöst, an einigen Stellen bereits löchrig, sehr weich und von Moos bedeckt (Abb. 26: Bretter Erschliessung). Das umgebende Holzgeländer ist völlig verfault und sehr lose (Abb. 27: Geländer). Einer stärkeren Krafteinwirkung (bspw. ein dagegenrennendes Kind) würde es höchstwahrscheinlich nicht standhalten. Als Absturzsicherung ist es folglich nicht geeignet.

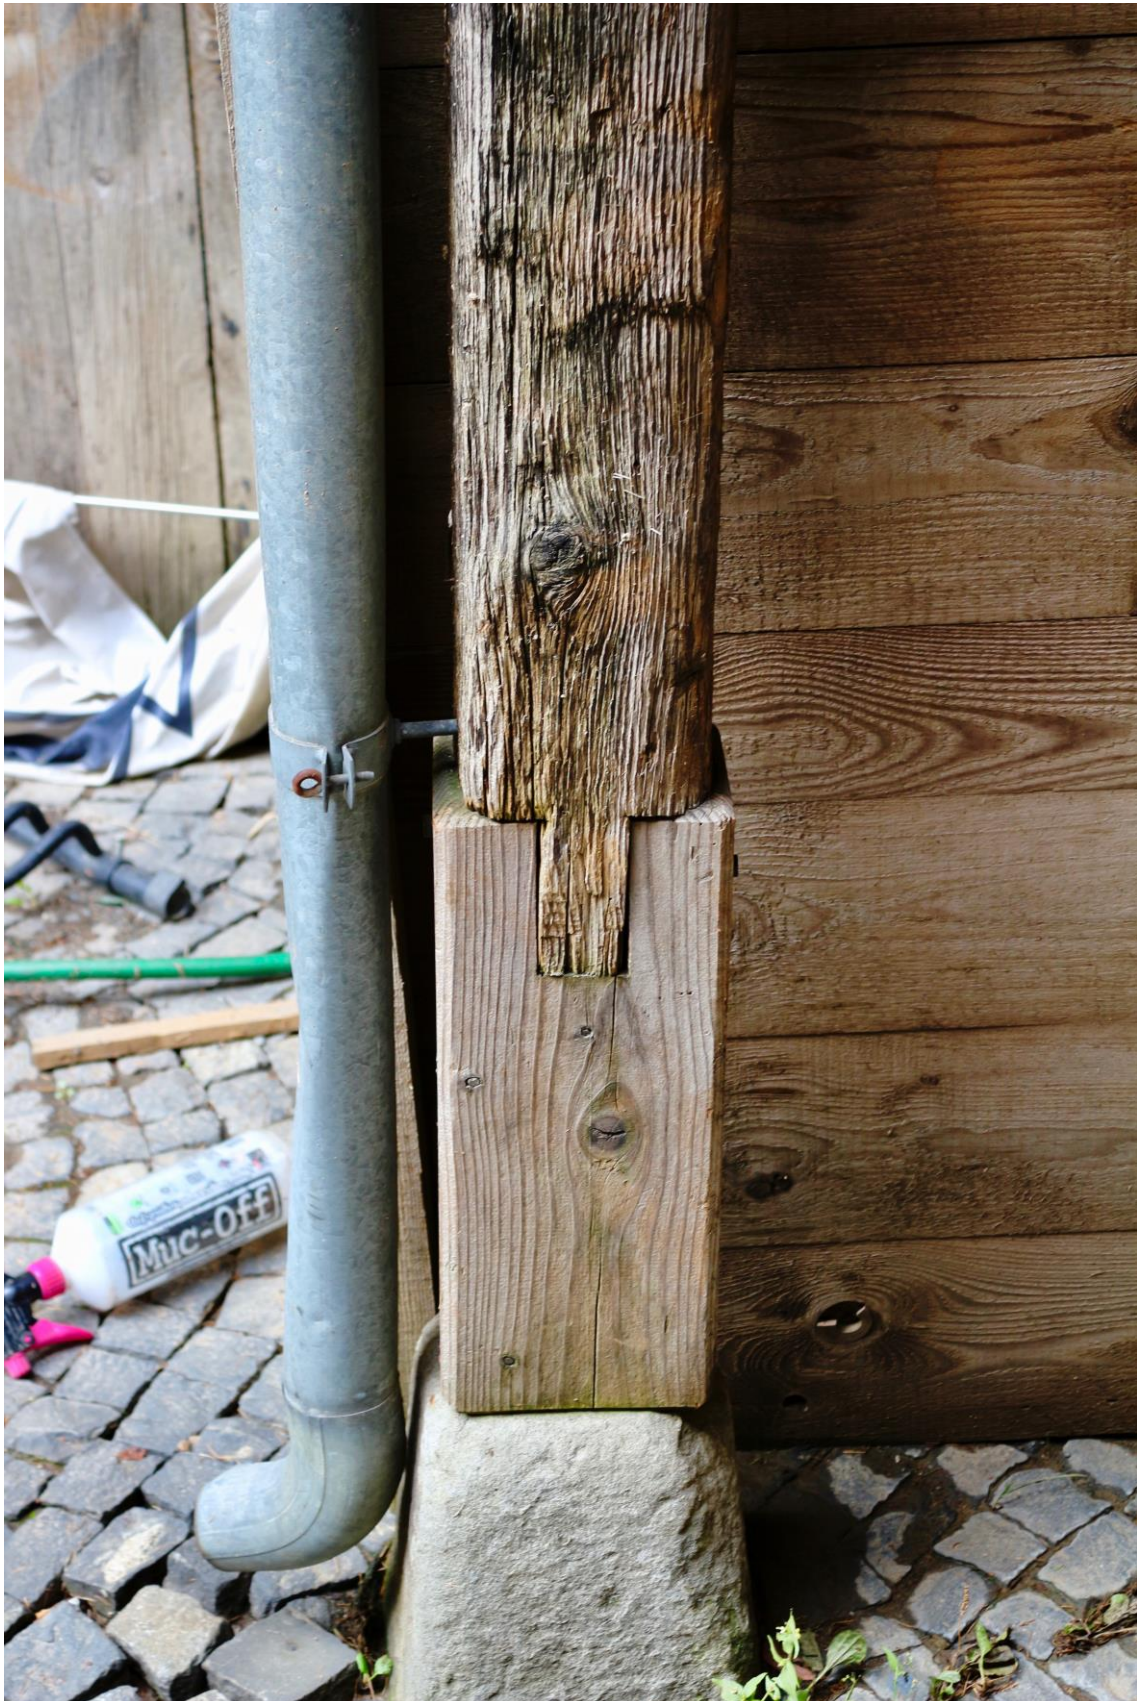
Abb. 31: Stütze links Erschliessung

Die beiden Stützen sind ramponiert. Die linke Stütze wurde im Fussbereich repariert (Abb. 34: Fenster Innenhof). Es ist davon auszugehen, dass ein verfaultes Stück im Fussbereich ersetzt werden musste.

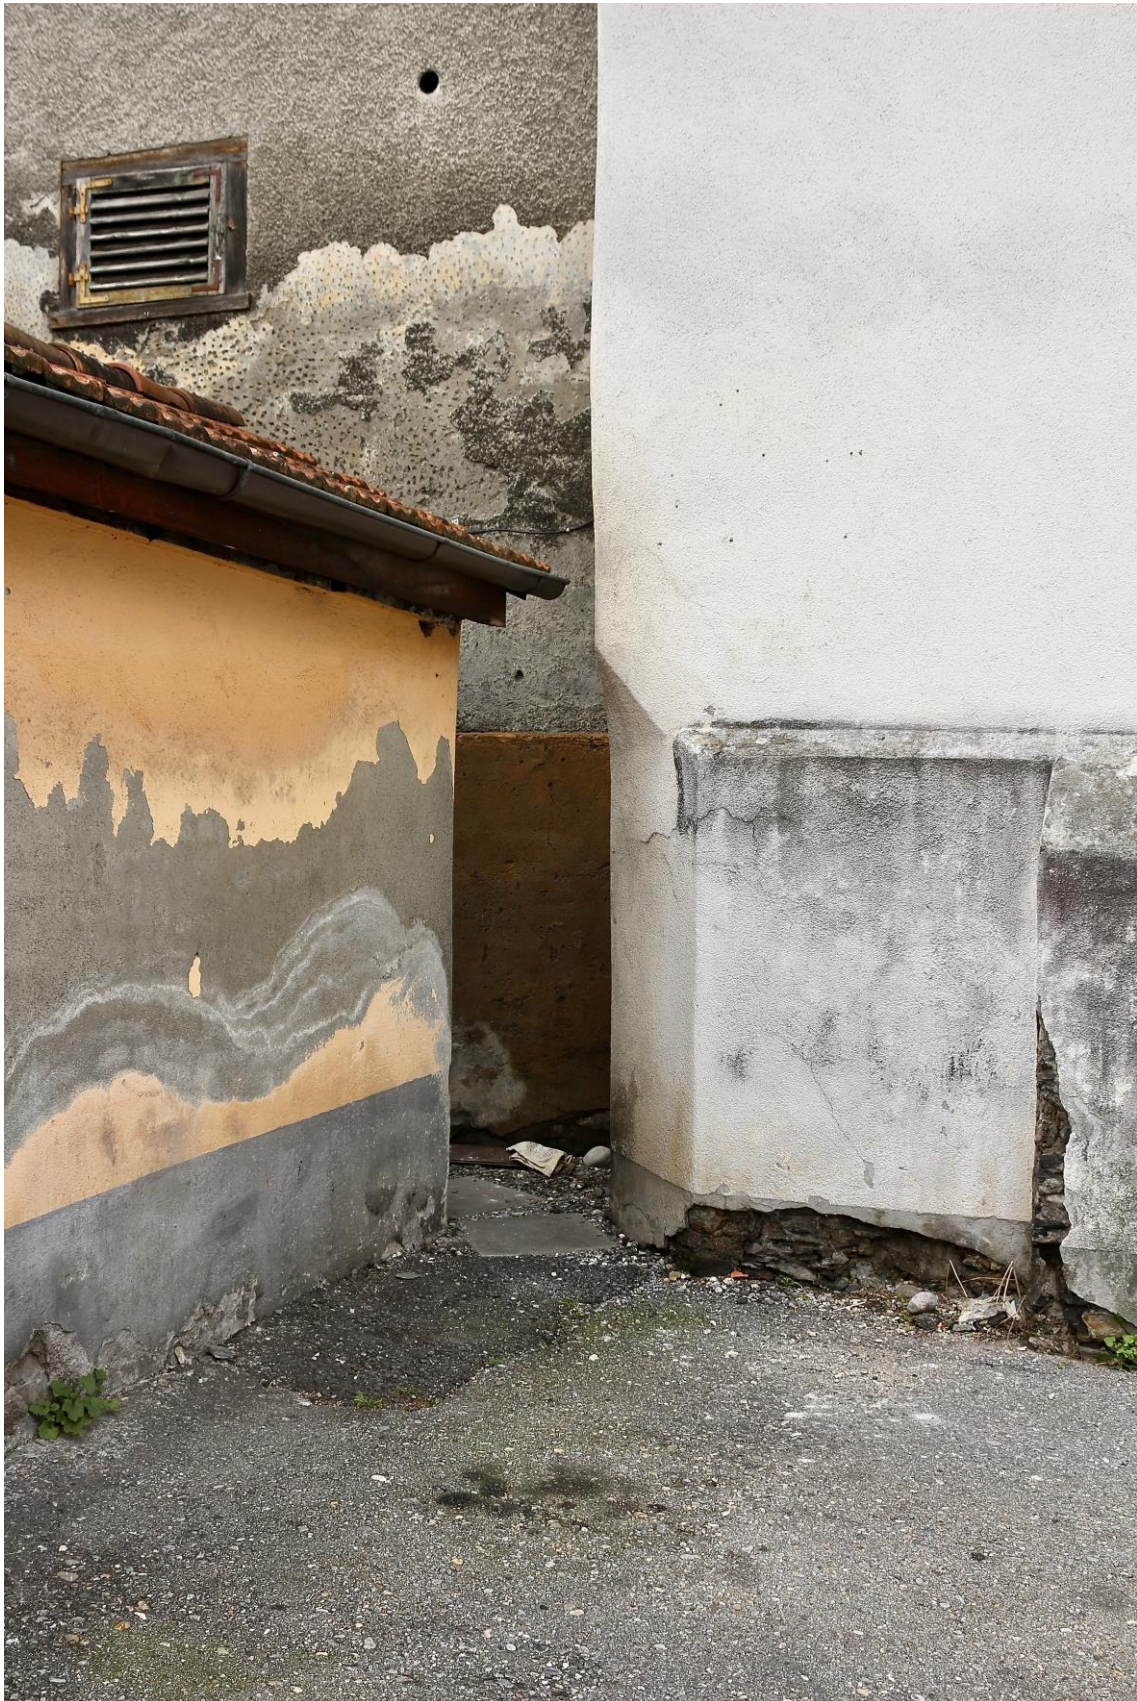
Abb. 37: Durchgang

Zwischen dem Ostflügel und dem Nachbargebäude auf der östlichen Seite befindet sich ein kleiner Durchgang (Abb. 37: Durchgang). Zur Kasernenstrasse hin ist er abgeschirmt und nicht einsehbar.

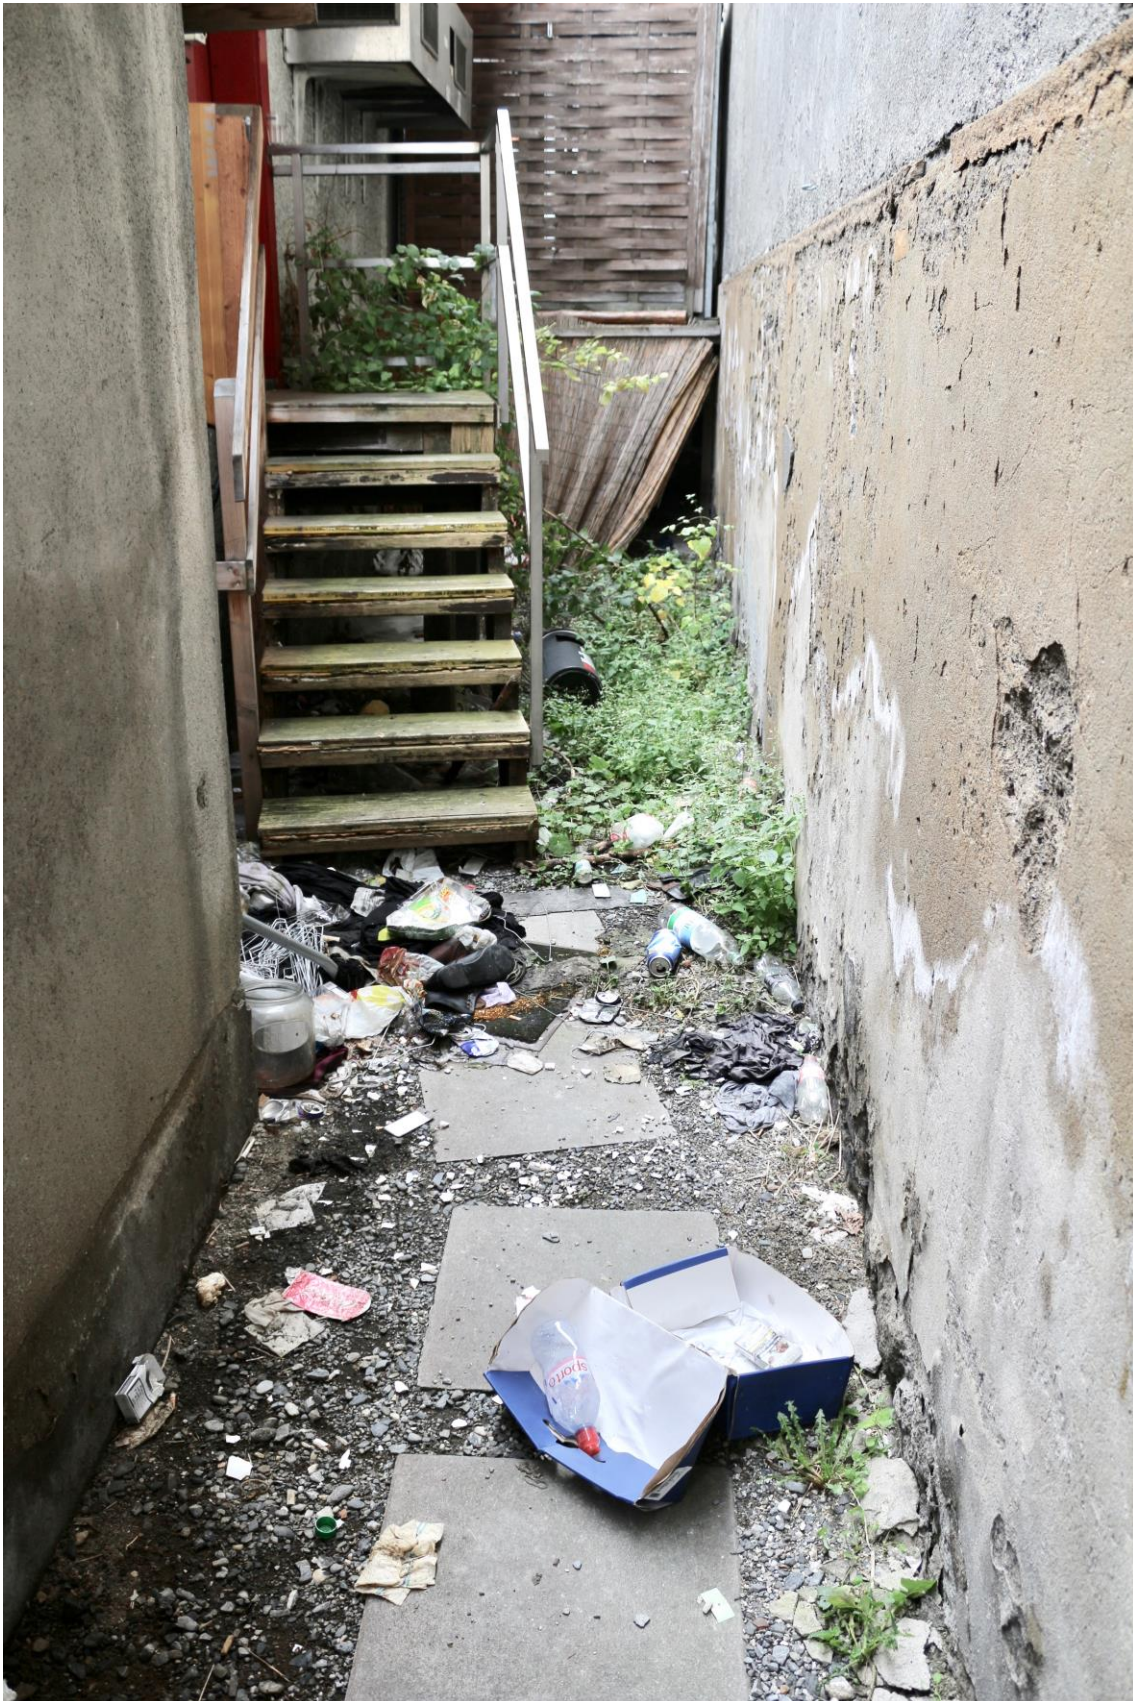
Abb. 38: Abfall Durchgang

In diesem Gang wurde viel Abfall abgelegt (Abb. 38: Abfall Durchgang). Da dieser Durchgang vermutlich einen Notausgang des Restaurants der Nachbarparzelle darstellt sollte er geräumt und mit einer nach aussen öffnenden Tür mit Notöffnung gegen unbefugten Zutritt gesichert werden.
